Prévenir les désordres,
améliorer la qualité
de la construction

AVRIL 2021

COMMUNICATION DE L'OBSERVATOIRE

FOCUS VITRAGE

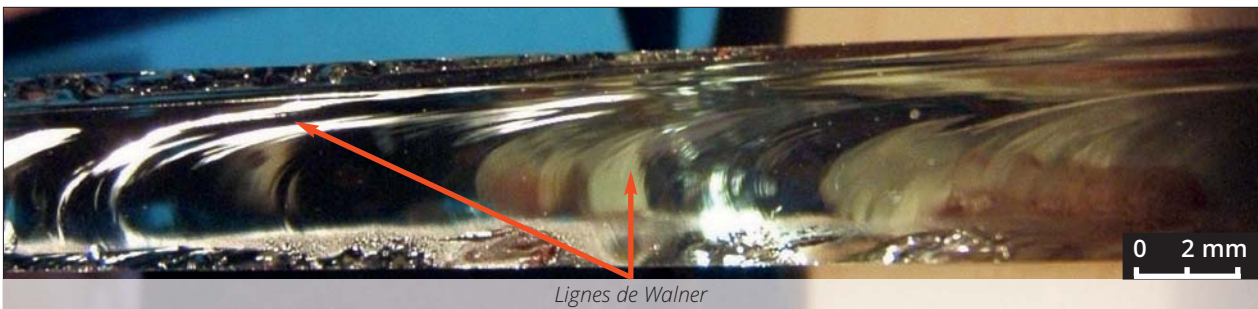
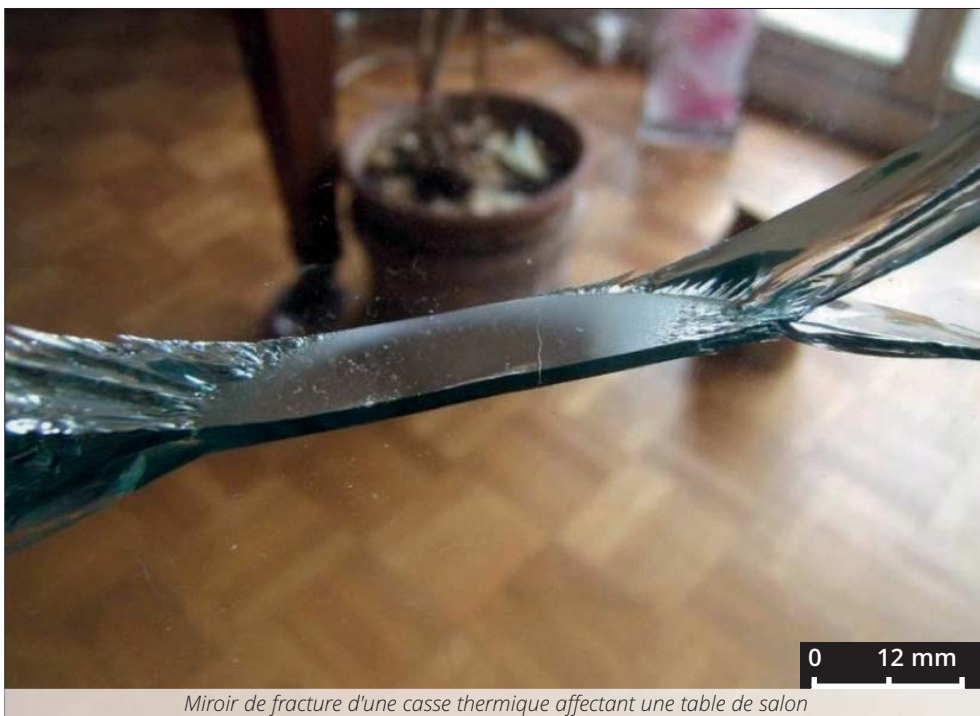
Le faciès de rupture locale d'un verre est très caractéristique. L'examen de la fissure, à son origine, permet de distinguer :

- un miroir de fracture (zone polie et brillante),
 - le centre de ce miroir est le point de départ de la casse,
 - le rayon de ce miroir permet d'estimer le niveau de contrainte ayant provoqué la casse : plus le miroir est petit, plus la contrainte était importante ;
- une zone dépolie ;
- une zone grenue ;
- des lignes de Walner,
 - s'il n'y a pas superposition de contraintes d'origine mécanique, ces lignes sont symétriques par rapport à l'axe neutre du verre,
 - ces lignes donnent le sens de propagation de la fracture.

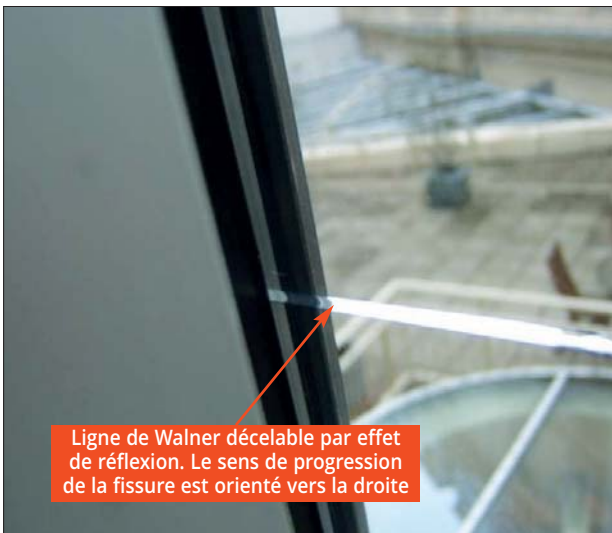
Gradient thermique de faible amplitude (fissure monofilaire)

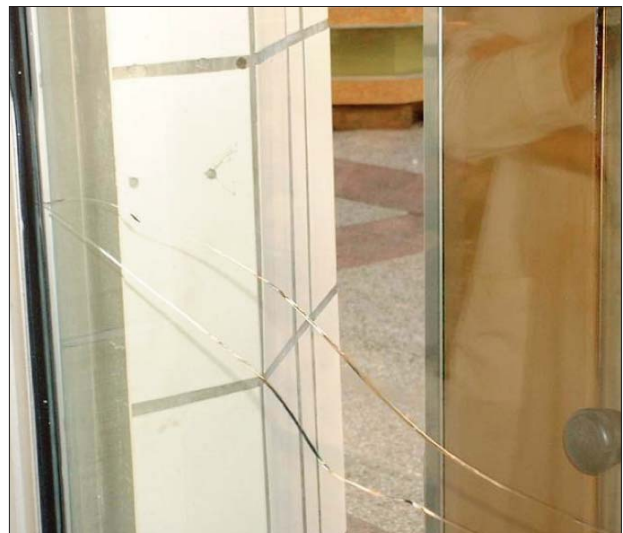
Gradient thermique de moyenne amplitude. Fissure bifilaire

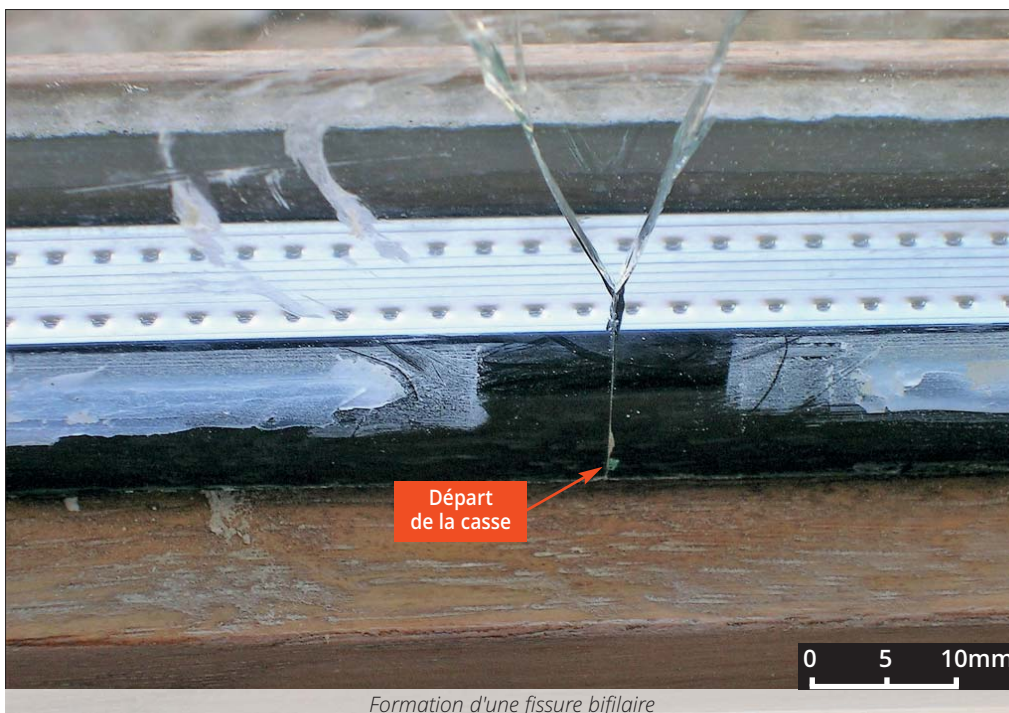
Formation d'une fissure bifilaire

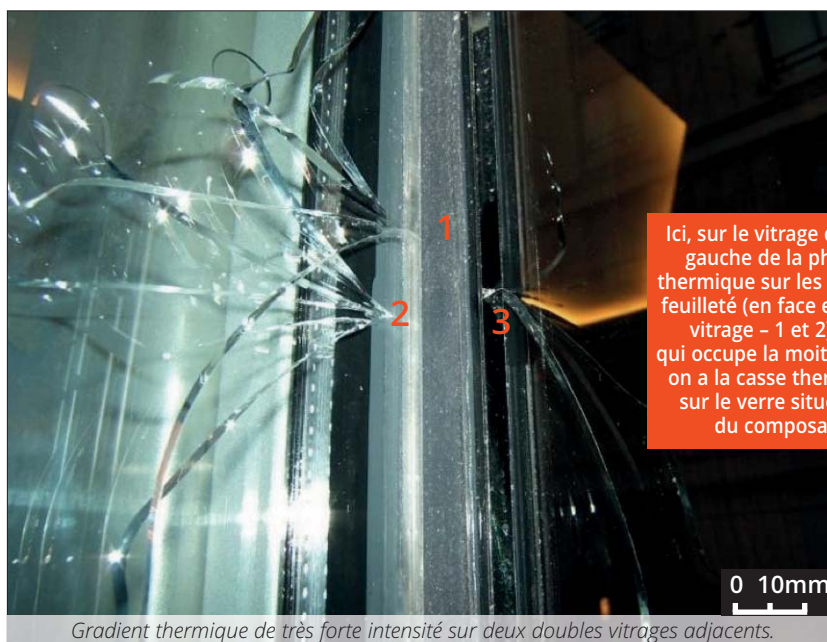
Ici, sur le vitrage qui occupe la moitié gauche de la photo, on a la casse thermique sur les deux verres du verre feuilleté (en face extérieure du double vitrage - 1 et 2), et sur le vitrage qui occupe la moitié droite de la photo, on a la casse thermique uniquement sur le verre situé côté lame de gaz du composant feuilleté (3).

Gradient thermique de très forte intensité sur deux doubles vitrages adjacents.

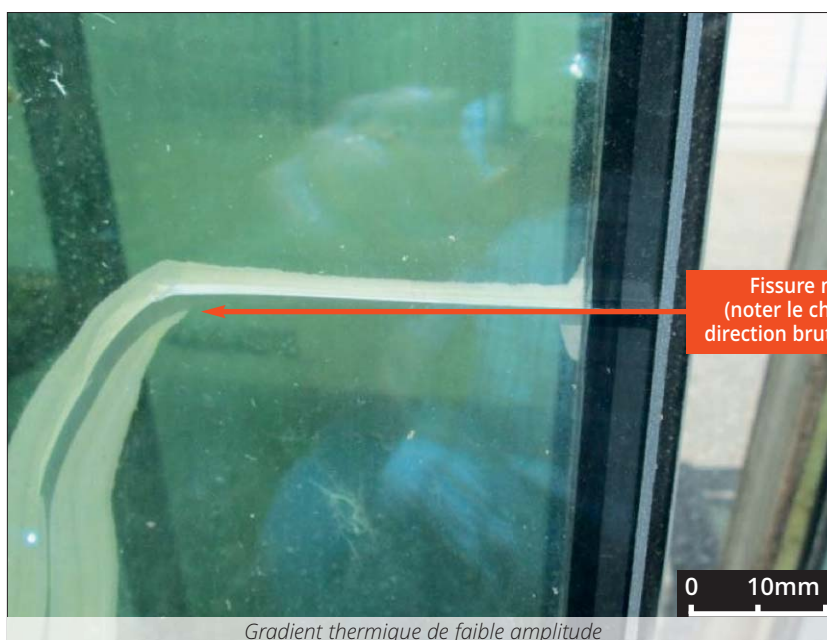
Fissure monofilaire
(noter le changement de direction brutal de la fissure)

Gradient thermique de faible amplitude

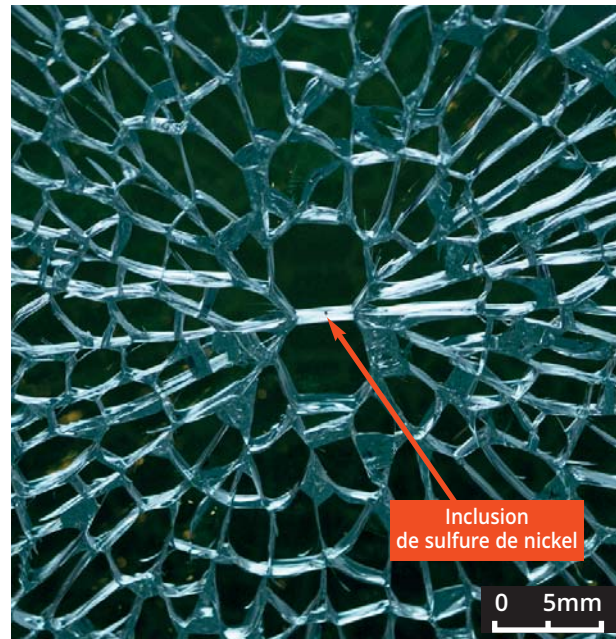
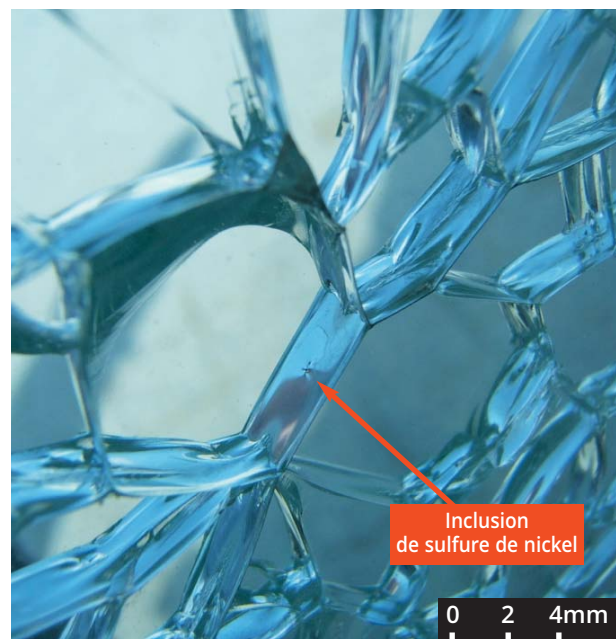
Le départ de la casse se situe en un point identifiable lorsque le vitrage reste en place après rupture, par la présence de deux fragments de verre juxtaposés constituant une forme bien particulière dite "en ailes de papillon" (2 polygones reliés par une arête commune) comme on peut le voir sur le schéma et les photos qui suivent.

LES PHOTOS CI-DESSOUS CORRESPONDENT À DES CASSES DUES À DES INCLUSIONS DE SULFURE DE NICKEL.

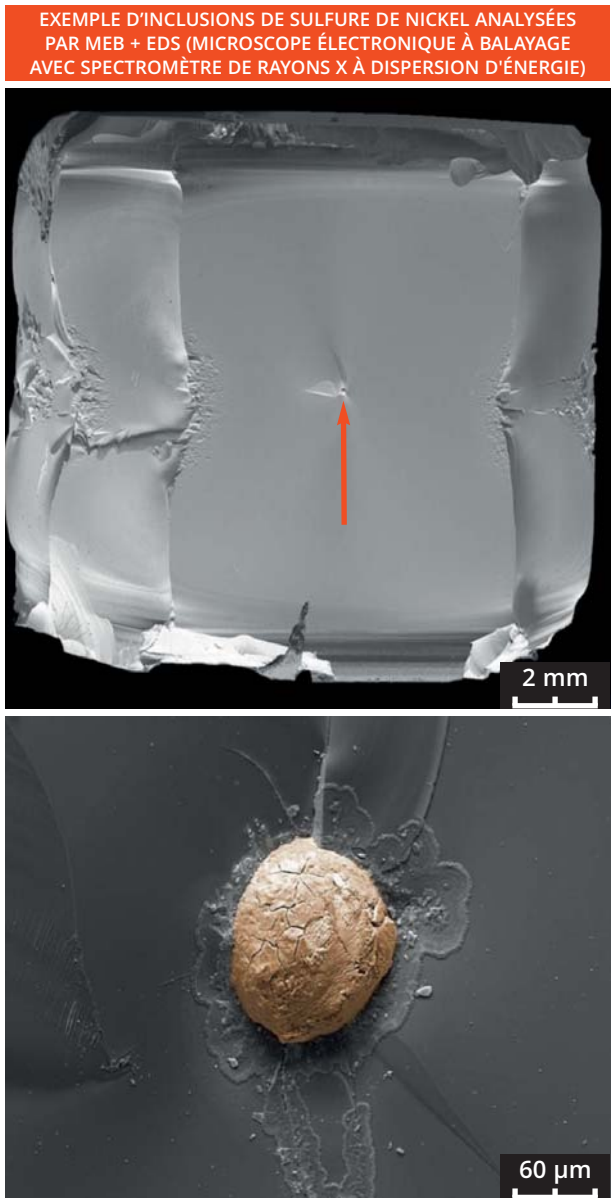
EXEMPLE D'INCLUSIONS DE SULFURE DE NICKEL ANALYSÉES PAR MEB + EDS (MICROSCOPE ÉLECTRONIQUE À BALAYAGE AVEC SPECTROMÈTRE DE RAYONS X À DISPERSION D'ÉNERGIE)

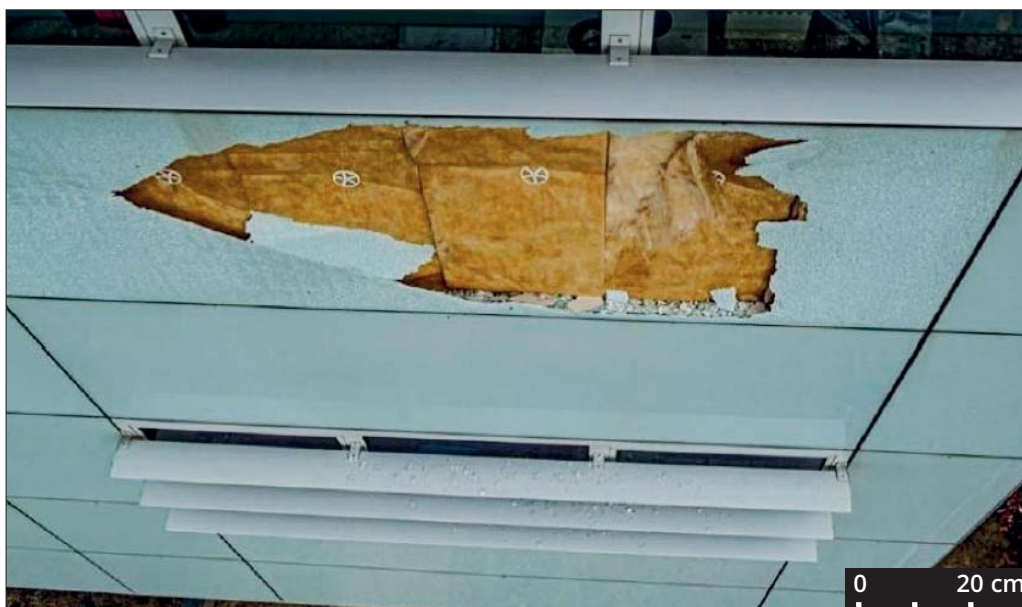
Ces risques sont particulièrement marqués avec des verres émaillés ou laqués, ou encore revêtus de films autocollants. La photo ci-après, prise d'au-dessus de l'allège, montre cette allège en verre trempé émaillé dont se sont détachées depuis l'étage R+3 des plaques non désagrégées pesant plusieurs centaines de grammes. Même si le verre est fragmenté et présente en principe moins de risque de coupures, le risque lié à l'impact est en revanche bien présent.

Dans d'autres configurations, avec des verres monolithiques d'épaisseur 10 mm, cette plaque de particules encore agrégées peut atteindre un poids de plusieurs kilogrammes.
