SEPTEMBRE 2019

COMMUNICATION DE L'OBSERVATOIRE

# FOCUS ISOLATION THERMIQUE PAR L'EXTÉRIEUR FINITION ENDUIT

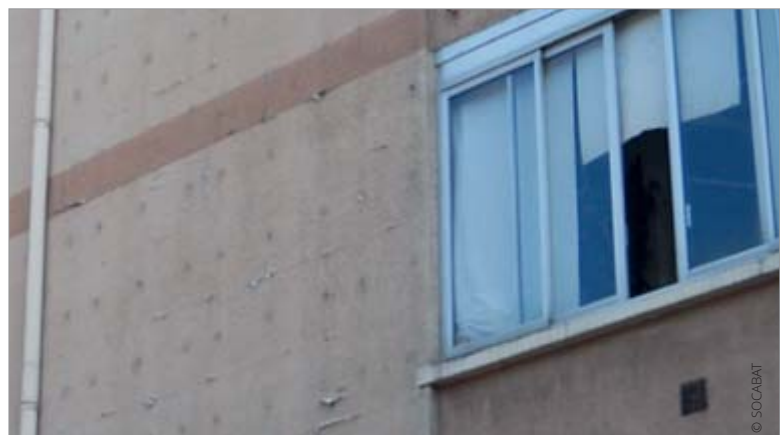
*Fissuration toute hauteur aux joints de plaque.  
Absence de coupe de pierre (en joints décalés).  
Très faible marouflage de la trame et densité de fixation faible.*

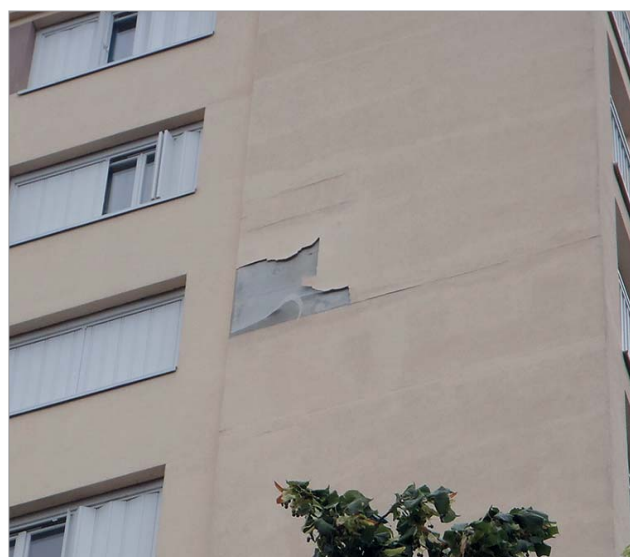
*Infiltrations, cloquages et décollements par plaques de la finition dus à une préparation de support négligée aux reprises de bétonnage.*

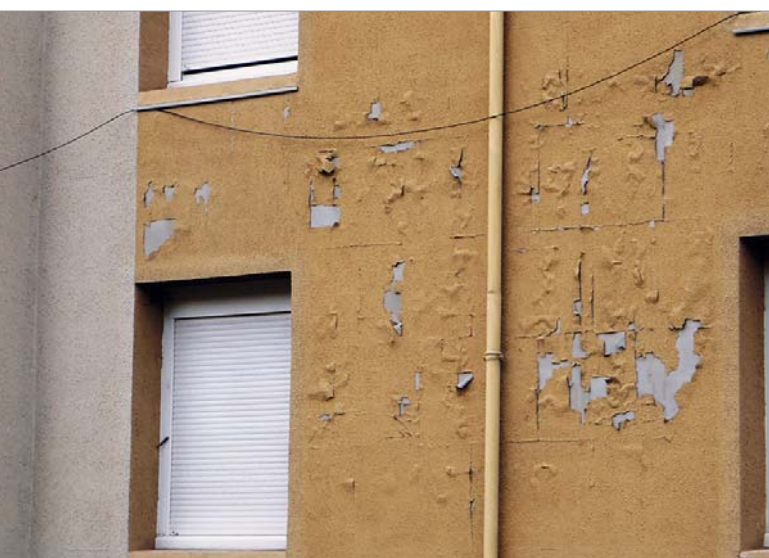
*Fissuration, infiltration d'eau, écaillage et décollement de la finition dus à un enduit de base trop raide et de faible épaisseur (non-respect des consommations). Teinte foncée en facteur aggravant.*

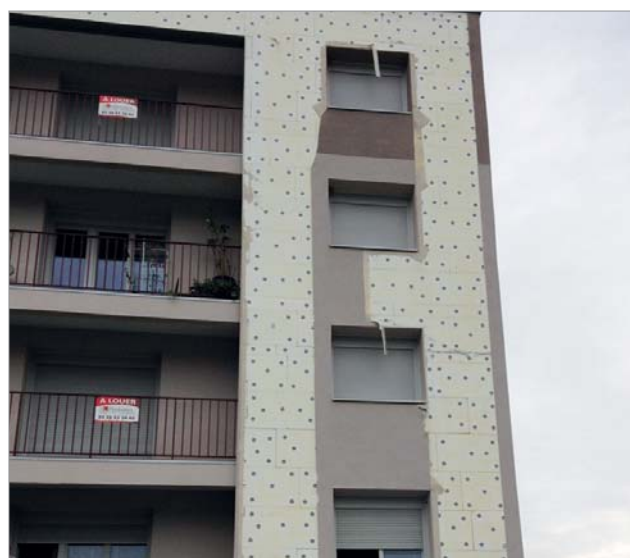
*Chute de l'ITE par défaut d'adhérence du sous enduit sur un PSE exposé pendant plusieurs semaines au soleil (PSE jauni, temps de recouvrement non respecté).*

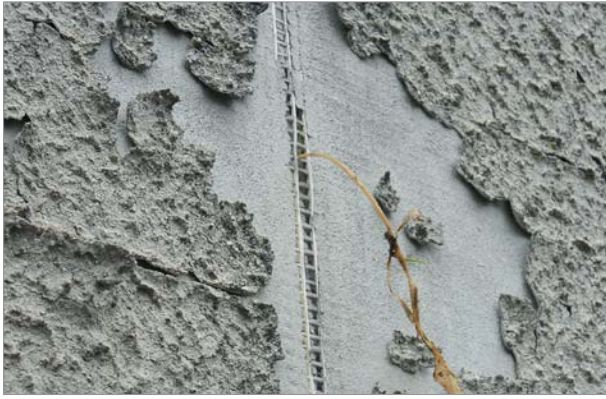
*Fissuration du système : Mauvais positionnement de l'armature dans la couche de base (marouflage non conforme) et couche unique épaisse de sous enduit sans marouflage de la trame, pratiquement collée sur la surface avant la finition, qui elle, se décolle après fissuration.*

Pour éviter ce désordre, il convient de poncer les plaques avant la mise en œuvre de l'enduit de base.

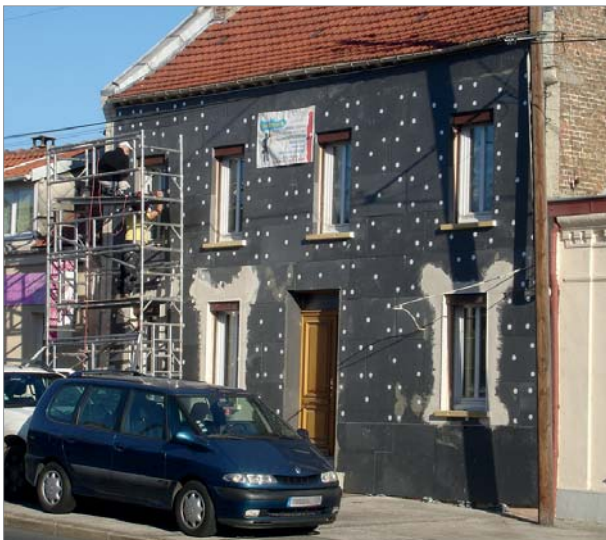
*PSE gris non protégé par bâchage anti UV, absence de soubassement, nombre de fixations aléatoires, joints PSE filants.*

L'absence de soubassement (15 cm minimum) est fréquemment observée surtout sur petits chantiers et occasionne des infiltrations, des remontées capillaires dans la partie basse du complexe avec une reprise d'eau de l'isolant. La maîtrise d'œuvre est parfois à l'origine de cette non-conformité.

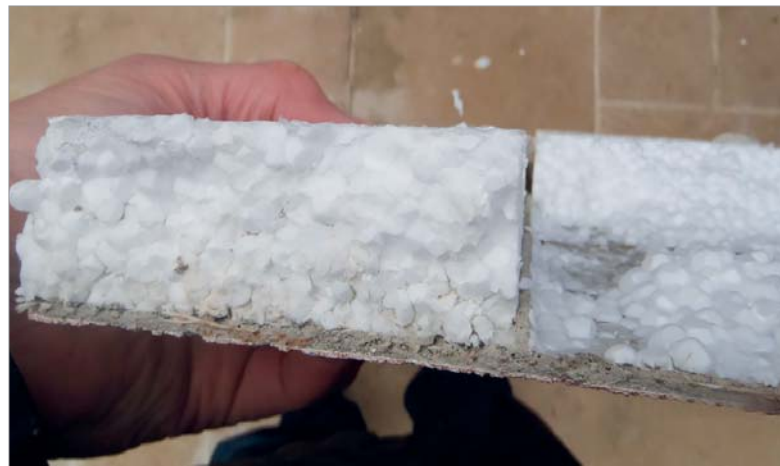
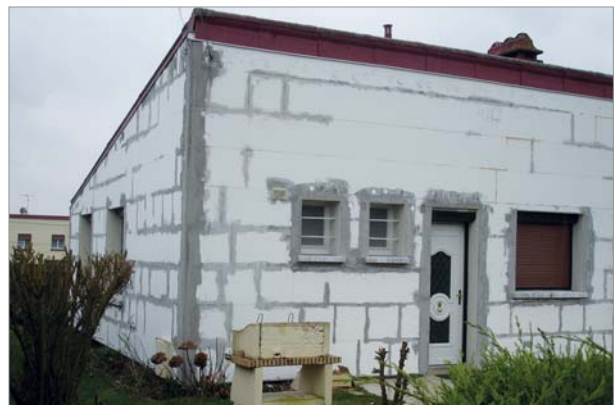
*Comblement de joints entre panneaux créant des points durs et empêchant la bonne réponse du complexe ITE aux sollicitations mécaniques ou thermiques.*

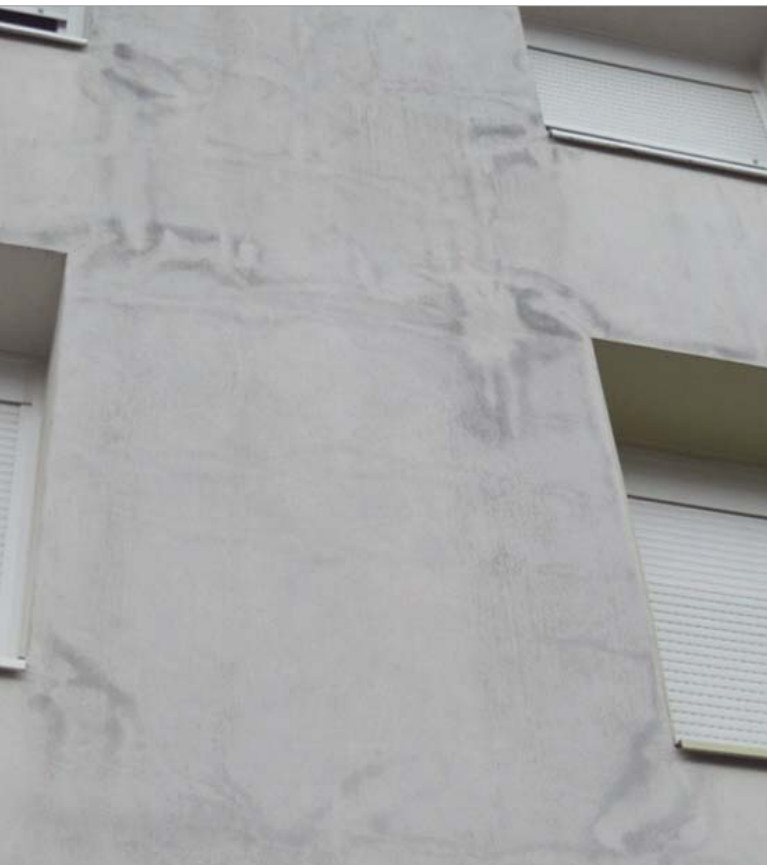
*Microfissurations sur finition enduit chaux et développement de cryptogames dans ces parties plus humides lors de périodes pluvieuses. La nature du primaire mis en œuvre sous la finition chaux peut favoriser ce type d'encrassement.*

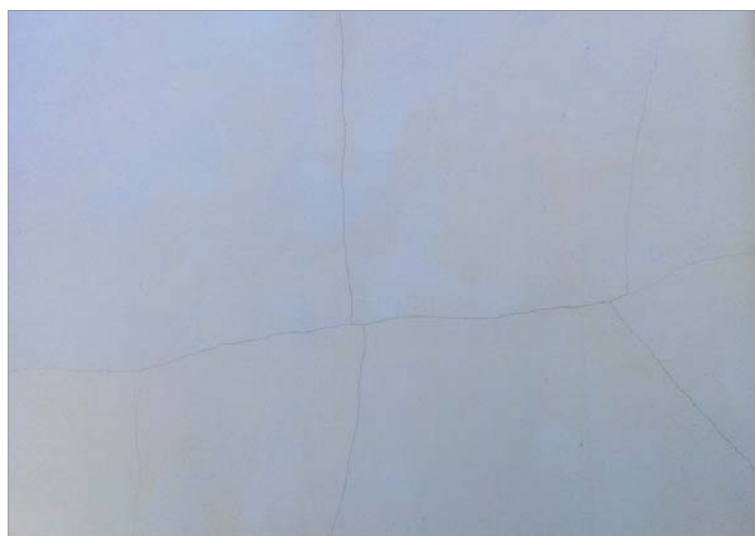
*Fissures sur finition chaux (Maille de 50 cm).*

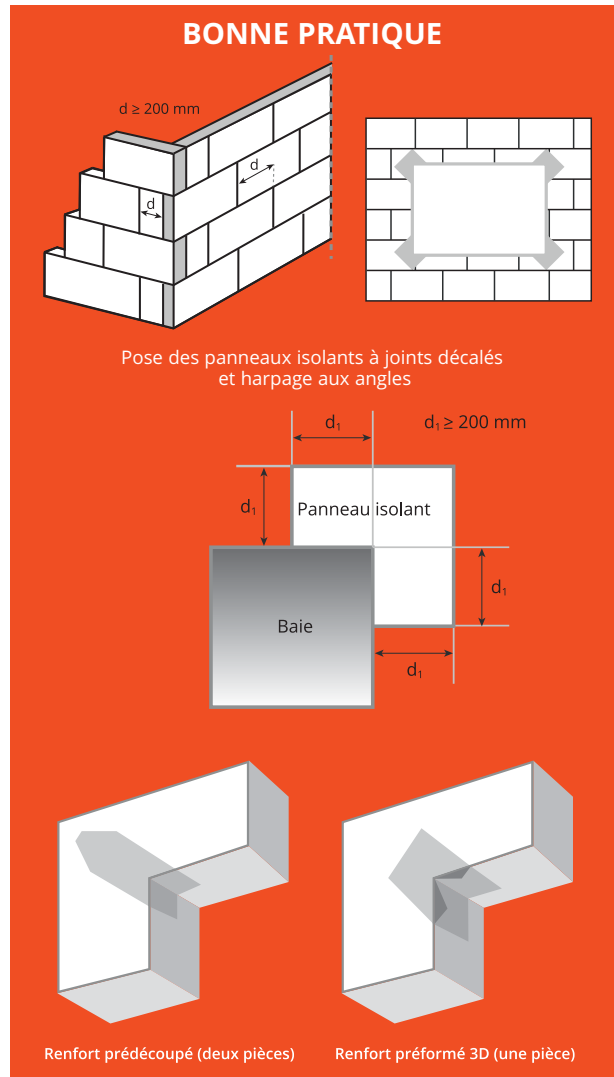
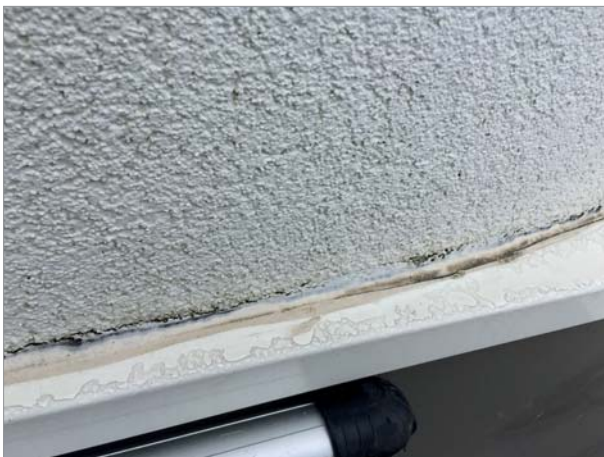
Couvertines sur bandeau filant d'étage et une ITE venant y prendre appui. Fissuration longitudinale et décollement de la finition d'ITE. L'explication du désordre réside dans l'absence d'un profilé de départ formant larmier sur la couvertine filante.

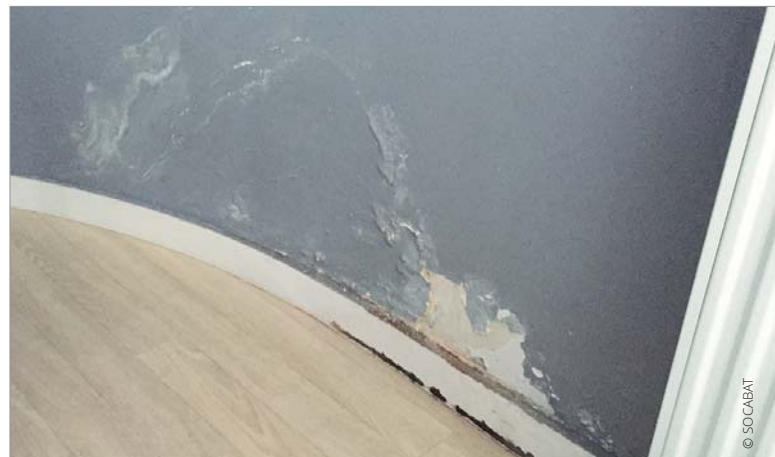
Conséquence en intérieur – condensations ou infiltrations

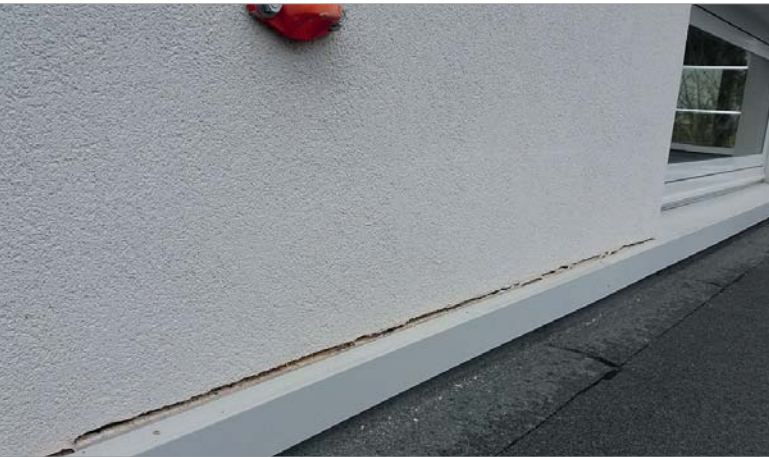
Désolidarisation de l'ITE sur la couverture du bandeau filant (risque d'infiltration).

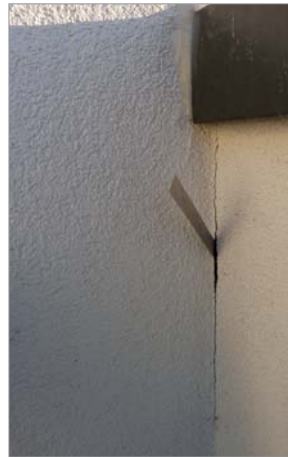
Jonction d'angle avec trame interrompue : zone de discontinuité et de fragilité.

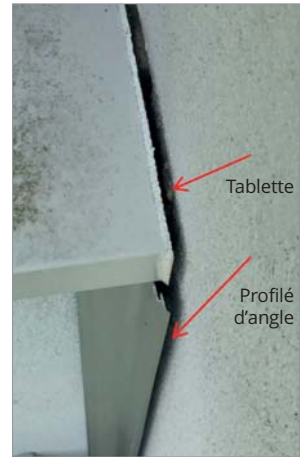
Défaut de calfeutrement d'un joint de dilatation. Les fabricants proposent des produits spéciaux permettant de traiter ces points singuliers.

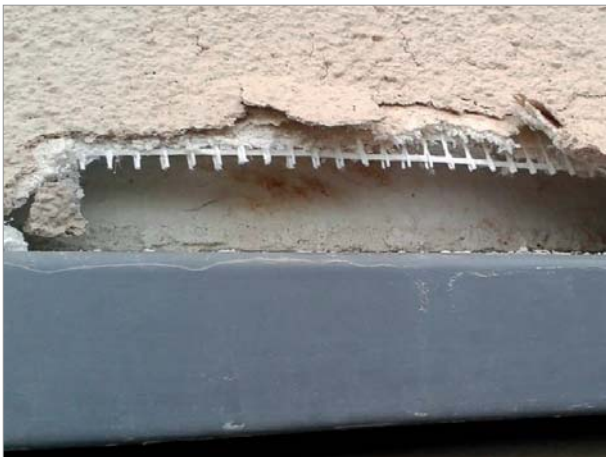
Dégradation totale du complexe ITE et lessivage de l'enduit de base.

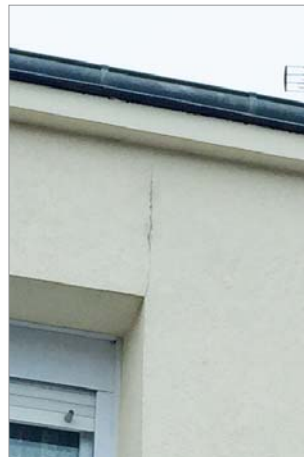
Défaut fréquent : Angles de baie sans renfort de type mouchoir ni coupe en L de l'isolant (voir bonnes pratiques ci-avant).

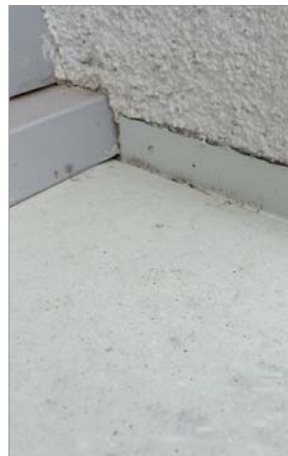
Désordre fréquent sur ITE. Défaut de calfeutrement de la bavette à la jonction avec l'ITE. Parfois les bavettes ne montent aucune remontée sur les côtés.

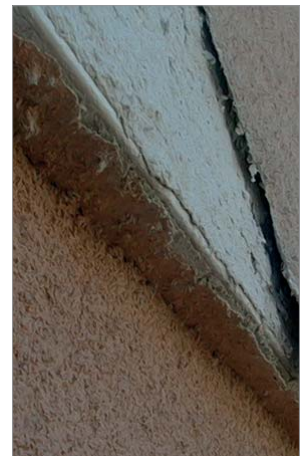
Défaut de protection en tête au niveau de la couverture. Infiltration en arrière (derrière l'isolant) du complexe et entre l'enduit et la finition. Lessivage prononcé de l'enduit. Décollement / pelage de la finition.

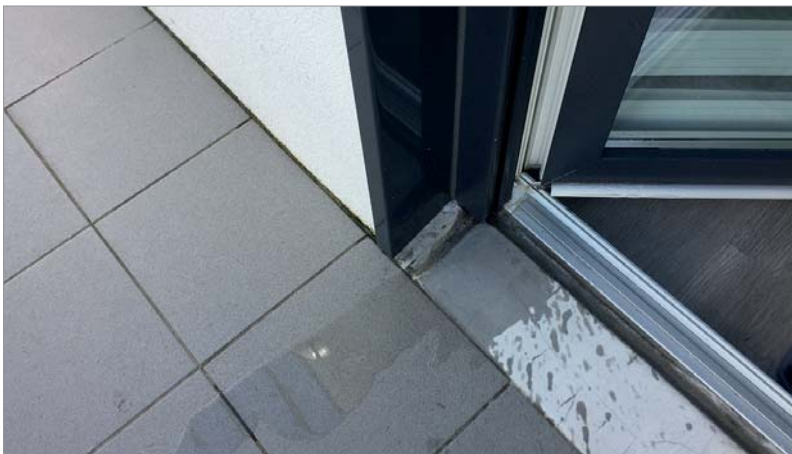
Contrepente sur balcon vers l'ITE, pas d'espace entre ITE et sol du balcon, tranche d'ITE non traitée en tableau et infiltrations d'eau par le seuil de baie.

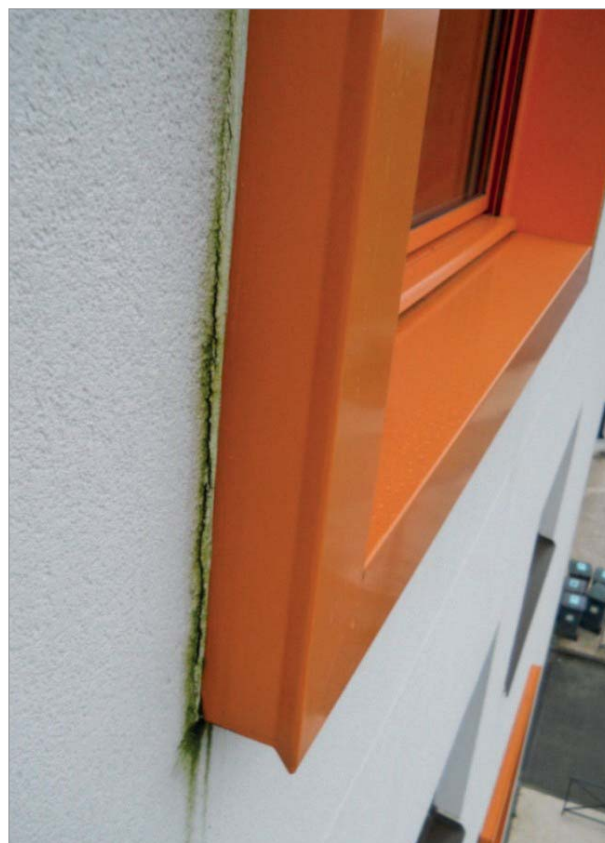
Calfeutrement au nu extérieur de la fenêtre. Joint non conforme en qualité et trop sollicité : infiltrations importantes.

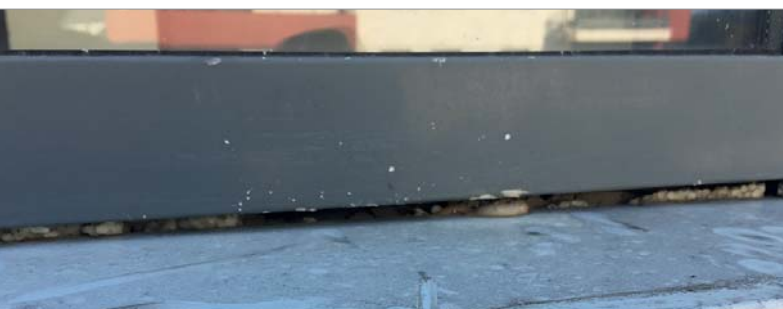
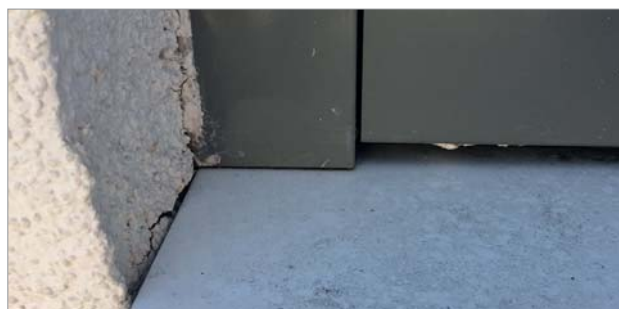
Bavettes ne disposant d'aucune oreille de protection latérale. Jonction infiltrante en tableau de fenêtre contre la partie horizontale et verticale de l'ITE. Absence de rejingot à l'arrière (sous la pièce d'appui de la menuiserie) empêchant l'infiltration d'eau de pluie orientée par le vent. Pente non conforme de la bavette Jour important entre la traverse basse du mur rideau et la bavette. Absence de calfeutrement de joint.

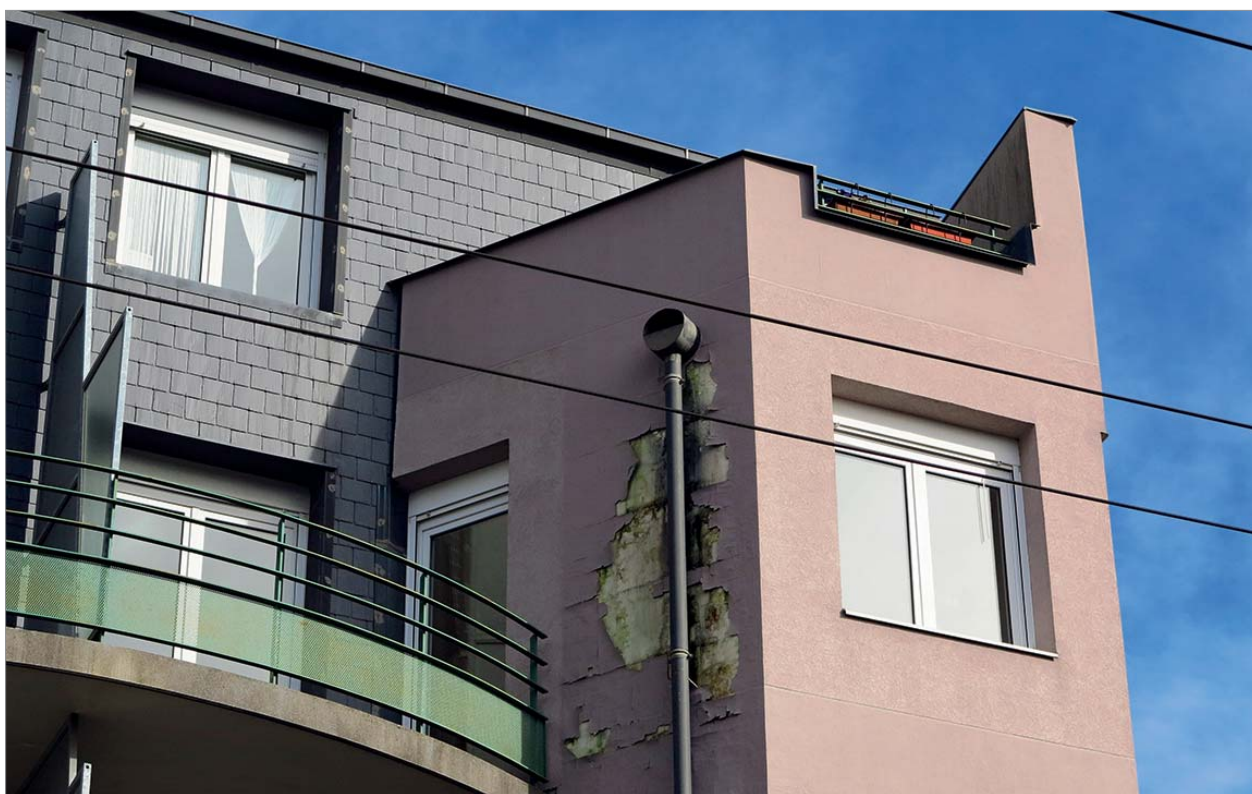
*Infiltrations sur ITE suite à un problème de remise en place de la DEP.*

En rénovation, un démontage total des éléments d'équipement doit être réalisé avant la mise en place de l'ITE. Faute de quoi, l'entreprise s'expose à une mise en œuvre contrariée avec une difficulté de mise en place des isolants (encombrements, accès) induisant des non-conformités, des sous épaisseurs, des défauts de fixations, l'absence de certains composants du système, des efforts mécaniques sur les existants avec in fine des infiltrations par défaut de calfeutrement.

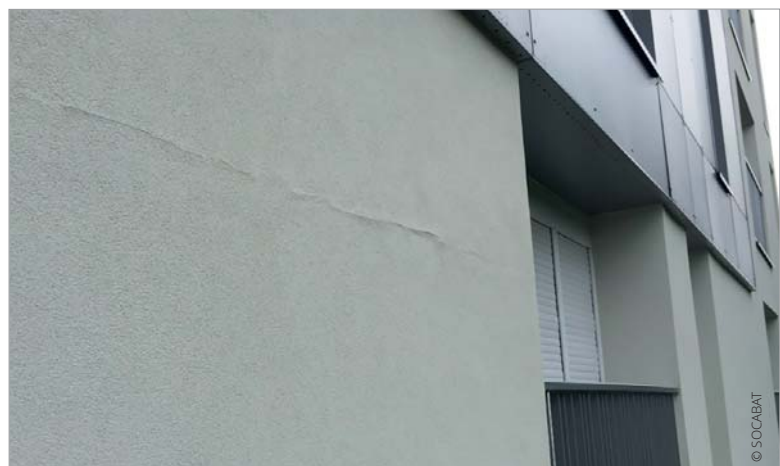
Tuilage sur isolants PSE. Problème de formulation produit.

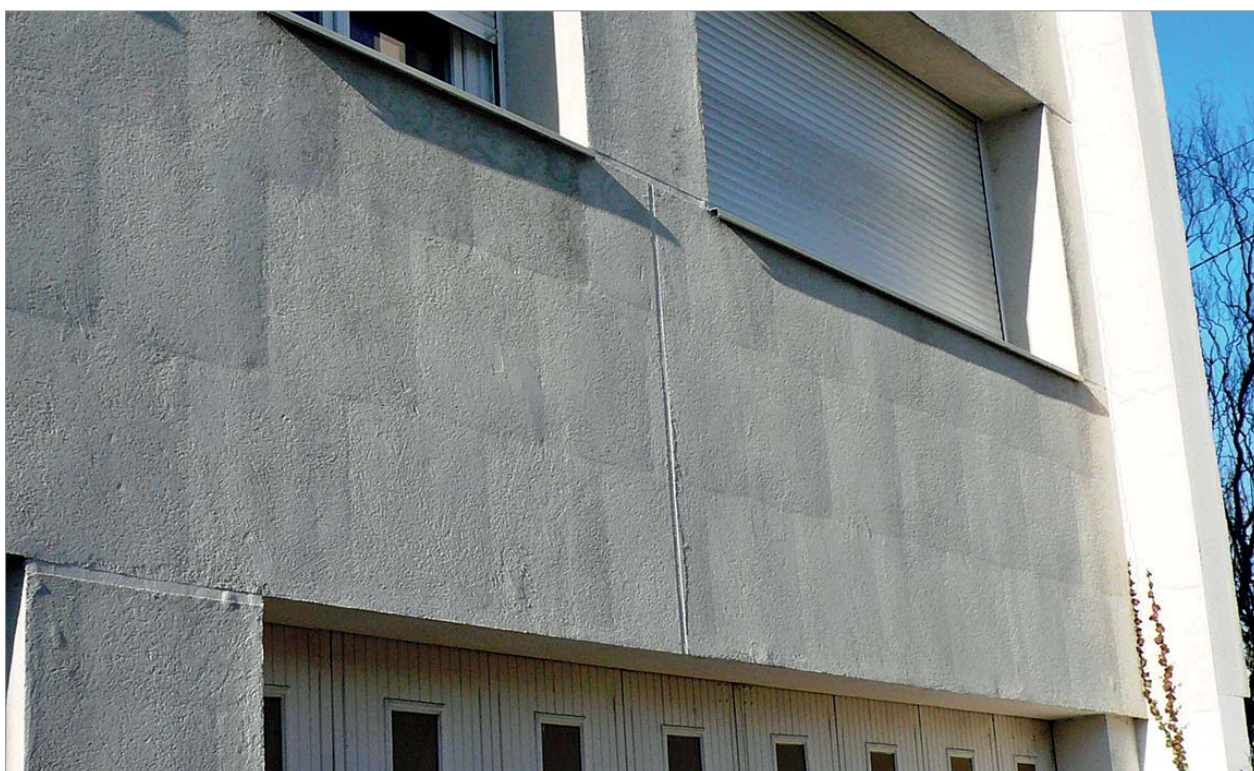
Tuilage sur isolants PSE. Problème de formulation produit.

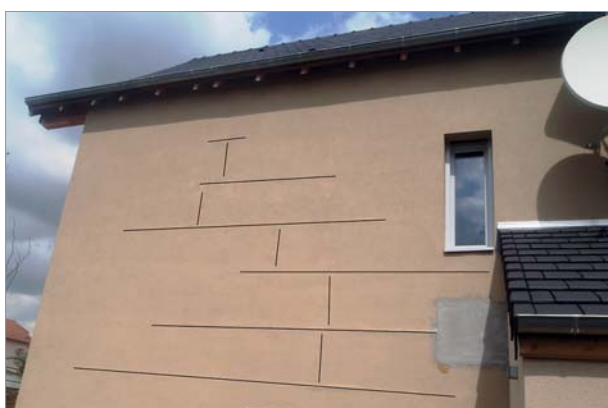
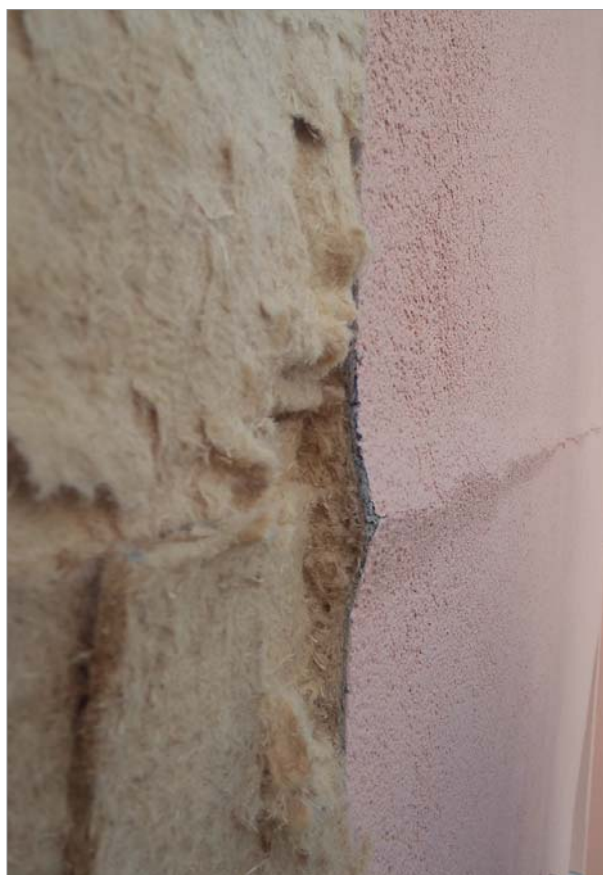
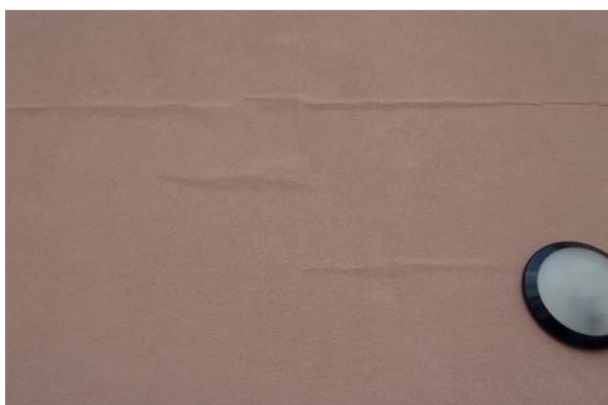
*Fissuration d'ITE aux joints de panneaux sur plusieurs pavillons par stockage inapproprié avant travaux, d'isolants fibres de bois non protégés des intempéries. Relargage de l'humidité et apparition de la pathologie quelques mois après la réception des travaux.*

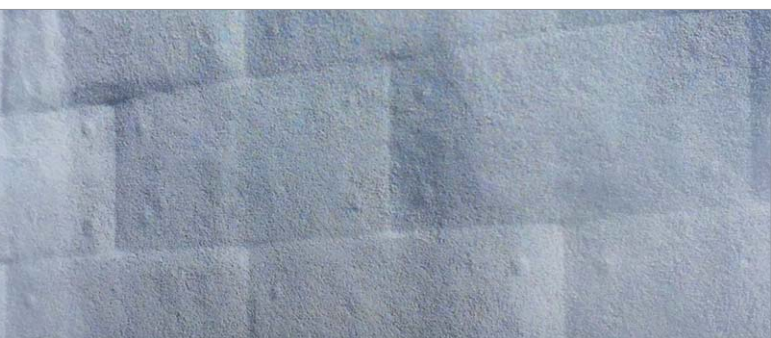
Spectres : joints visibles en lumière rasante par transparence avec accumulation de poussières.

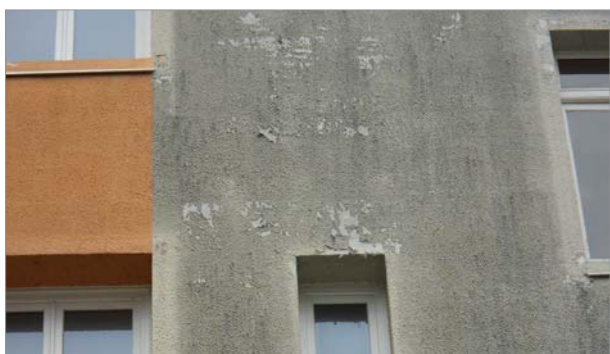
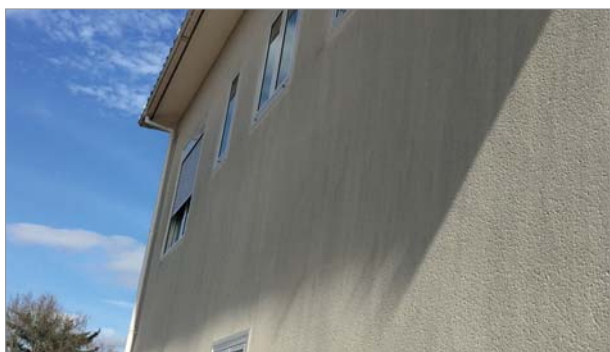
Salissures et cryptogames en façade.

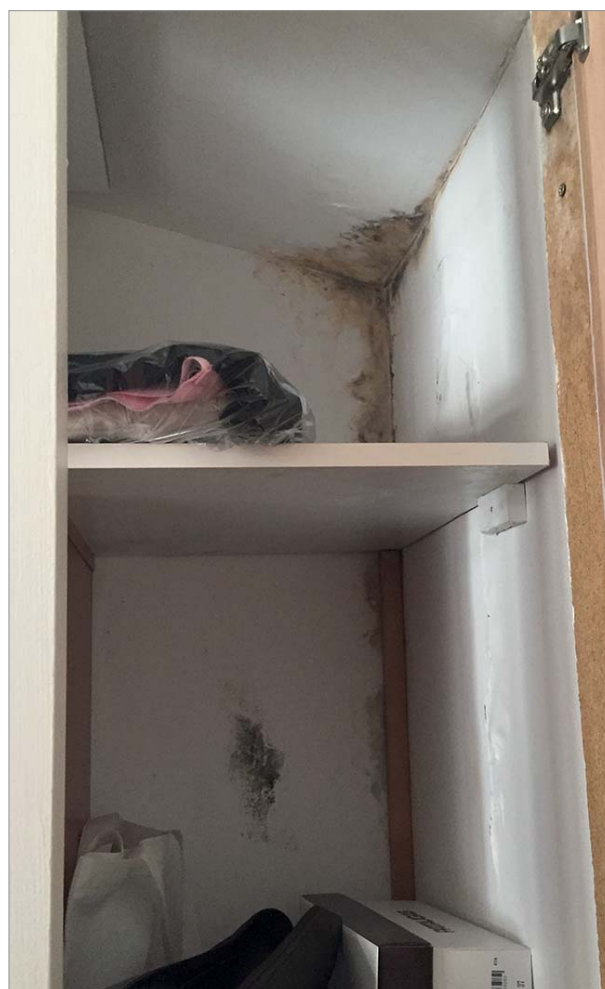
Apparition de moisissures sur parements internes d'une habitation suite à mise en œuvre d'une ITE.

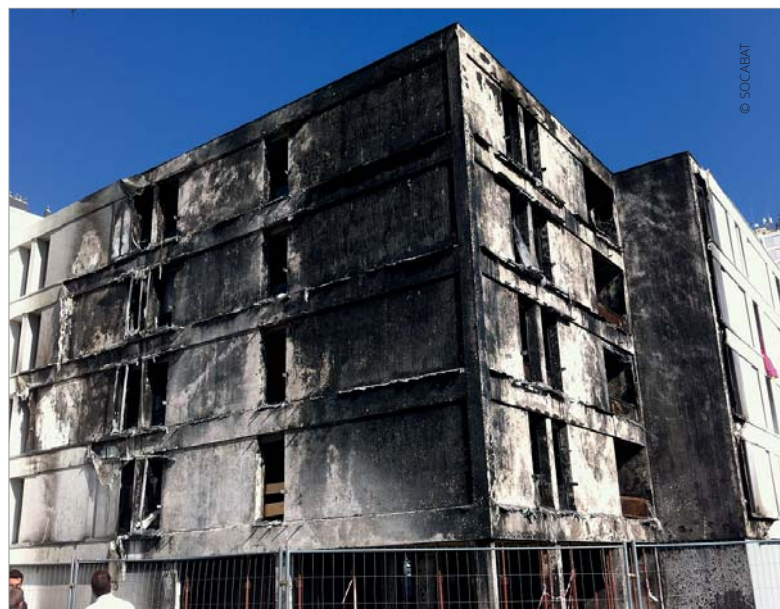
Incendie sur façade ITE avec isolants combustibles

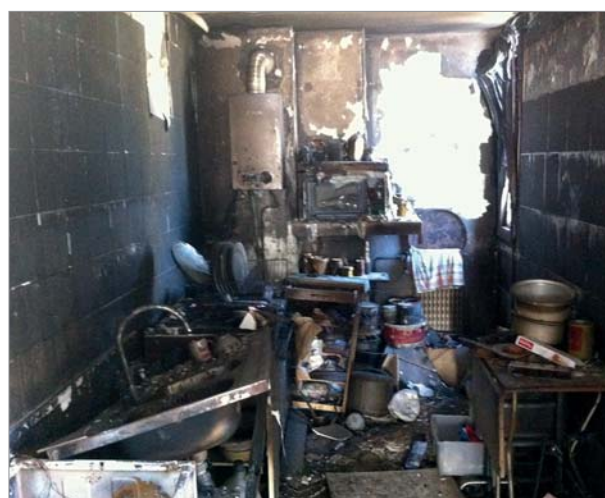
Départ de feu dans la cuisine qui s'est propagé à la façade
