OBSERVATOIRE de la Qualité de la Construction

Édition 2019

Observatoire de la Qualité de la Construction 2019 – édition 2019
Contient les principaux résultats, mis en forme, commentés et interprétés.
Les analyses sont extraites d'articles d'investigation
publiés dans la revue *Qualité Construction*.

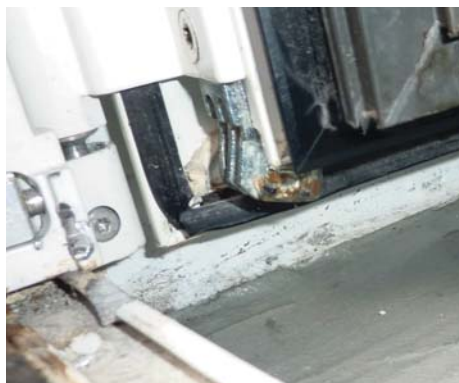
Déformation d'une contre-plaque de paumelle, précédant la chute du vantail.

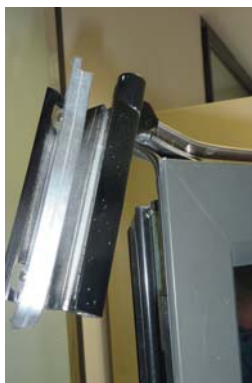
Arrachement de paumelle haute de châssis oscillo-battant.

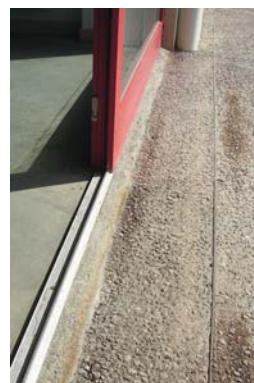
Très majoritairement, ce défaut est propre aux portes-fenêtres équipées de seuils PMR (Personne à mobilité réduite), la hauteur du ressaut intérieur ne devant pas dépasser 20 mm pour permettre l'accès à un fauteuil roulant. Trois contraintes se combinent pour expliquer ce défaut d'étanchéité :

Il résulte de ces contraintes difficilement compatibles que les sinistres d'infiltration par les seuils PMR sont très nombreux, mais en plus très difficiles à réparer.

Seuil respectant les exigences d'accessibilité mais posant problème en termes d'étanchéité à l'eau.

Le coût du traitement « efficace » de l'environnement de ce type de seuil (avec aménagement d'un caniveau extérieur notamment) semble devoir le réserver aux cas strictement nécessaires à l'accès PMR. Des aménagements « intermédiaires » peuvent être évoqués pour permettre simultanément l'accès PMR et une étanchéité à l'eau efficiente, comme de prévoir une rampe amovible recouvrant la feuillure d'une menuiserie « standard ».

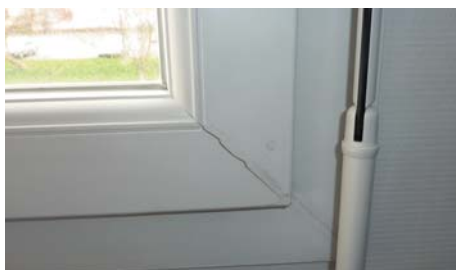
Casse de soudure d'angle sur menuiserie PVC.

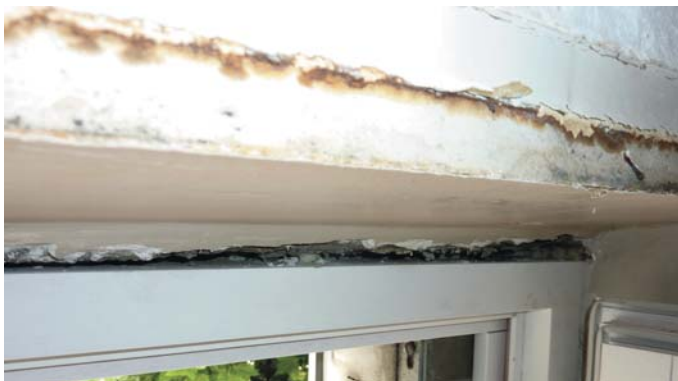
Sauf qu'il est plus que rare qu'un poseur dispose de plusieurs épaisseurs différentes de joint mousse ; dans les faits, la même référence est toujours utilisée, et la mousse, une fois décompressée, n'est plus assez dense pour assurer l'étanchéité. Il est indispensable d'utiliser ces mousses imprégnées dans le strict respect de leurs fiches techniques, en particulier en matière de respect de leur plage de compression.

Irrégularité du support qui ne permet pas une pose convenable de la mousse imprégnée pré-comprimée.

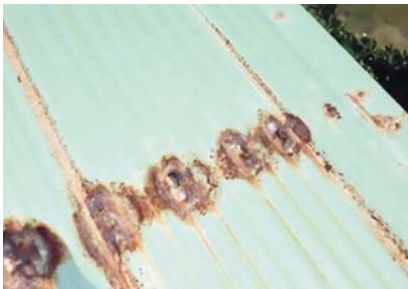
Exemple de corrosion par couple galvanique entre tirefonds inox et tôles d'acier laqué (Antilles).

- une corrosion anormale des tôles et/ou des accessoires métalliques (lorsque le niveau de protection prévu ne répond pas aux exigences de l'ambiance du site, lors d'une incompatibilité électrolytique entre deux métaux) ;

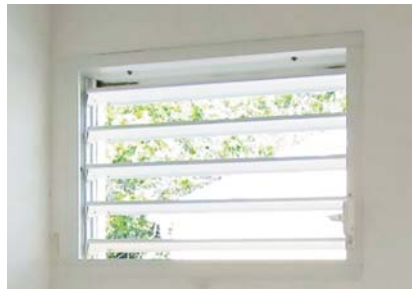
Exemple de jalousie avec trace d'infiltration au coin inférieur gauche (Antilles).

- des infiltrations classiques par défauts de calfeutrement périphérique. Plus spécifiquement, la nature même des ventelles peut entraîner dans certaines conditions d'expositions aux vents de pluie des infiltrations aux recouvrements entre les ventelles ;
- des dysfonctionnements des dispositifs de manœuvre et de tringlerie (défaut et usure mécanique des systèmes de tringlerie, engrenages, vis sans fin...) ;
- des déboîtements des lames si elles sont mal maintenues sur les axes en aluminium ;
- des défauts d'étanchéité des assemblages de profilés dans les angles (« oubli » du mastic d'étanchéité pour la coupe d'onglet).

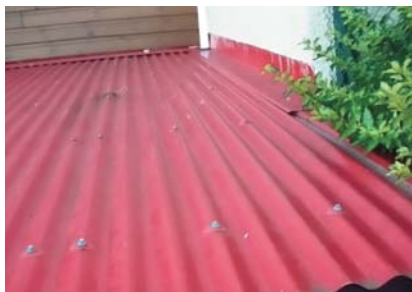
Serrage excessif de rondelles d'étanchéité (île de La Réunion).

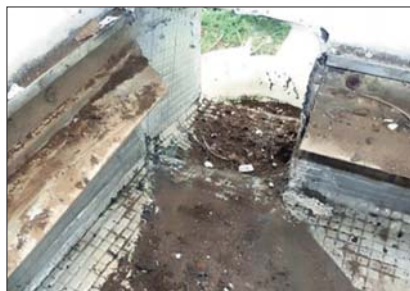
Toiture-terrasse : point ponctuel d'infiltration au niveau du raccordement du complexe d'étanchéité de la partie courante avec la traversée du voile au droit de la boîte à eau métallique (île de La Réunion).

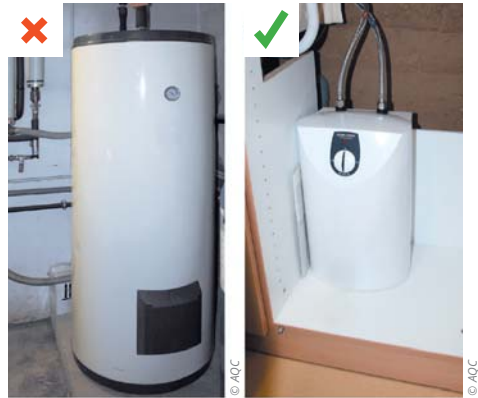
Ballon ECS en chaufferie relié à un long bouclage de distribution imposant le maintien en chauffe des chaudières (2 x 600 kW).

- Séparer les productions d'ECS et de chauffage.
- Prévoir une production d'ECS décentralisée au plus près des points de puisage.
- Vérifier le besoin réel en eau chaude sur tous les points de puisage.
- Dans le cas où le même générateur est utilisé pour le chauffage et l'ECS, foisonner totalement les puissances et programmer une priorité partielle (totale mais sur une durée limitée) à l'ECS. En effet, les bâtiments avec inertie et bien isolés peuvent se passer du chauffage pendant quelques heures sans baisse sensible de la température.

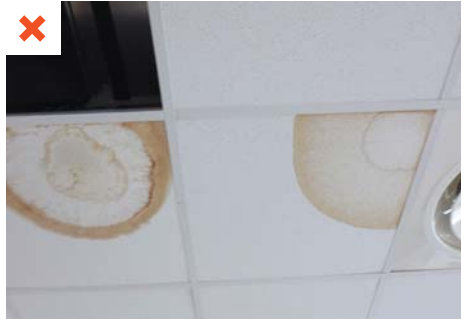
Traces de condensation dues à l'absence d'isolation des réseaux de froid.

- Éviter de placer les réseaux près de sources de chaleur humide.
- Effectuer l'isolation des réseaux de froid dans les règles de l'art.
- Vérifier la bonne exécution des travaux.

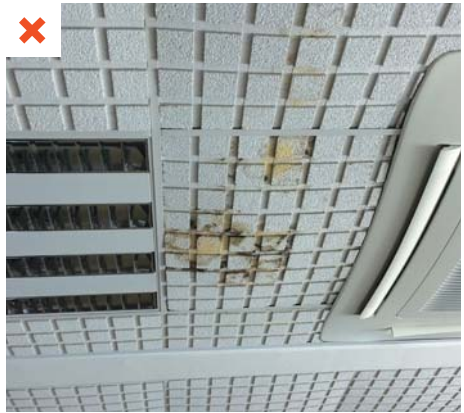
Développement de moisissures sur les faux plafonds.

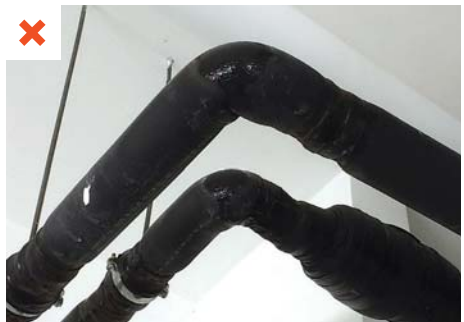
Réseau d'eau glacée présentant des traces de condensation.
