**Agence
Qualité
Construction**

FOCUS DÉSORDRES
Comprendre, prévenir, agir

Septembre 2024

DOUCHES
AVEC ET SANS RESSAUT

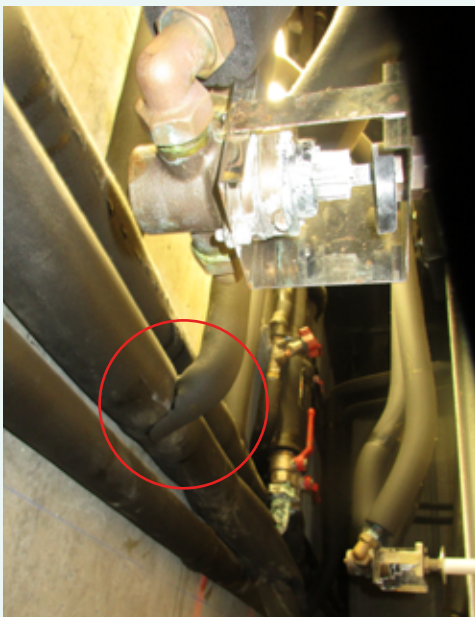
1. Fuite sur l'alimentation d'une douche (© EURISK)

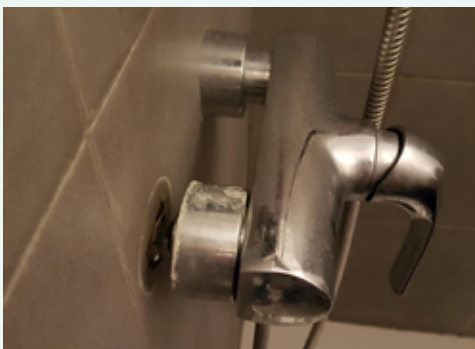
2. Défaut de jonction d'une alimentation de douche sur la faïence murale (© SARETEC)

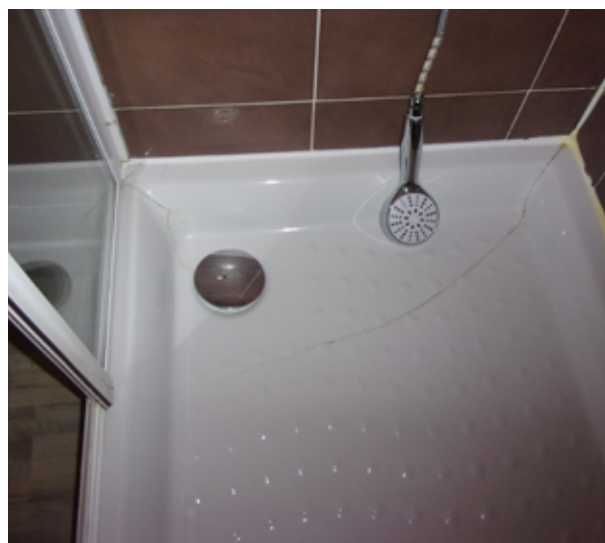
34 % des causes de cette fissuration sont associées à un phénomène de fatigue sous sollicitations alternées conjugué à l'insuffisance de rigidité du sol des cabines ou du receveur, en fonction du point d'application des charges qui le sollicitent.

Ces insuffisances de calage du receveur (36 % des cas), de continuité du sol support ou de joint souple par rapport à la faïence murale peuvent participer à l'apparition de cette pathologie qui génère, à terme, des infiltrations sous le receveur et des risques de blessure pour les usagers, résultent du non-respect des prescriptions du fabricant ou d'un manque de définition de celles-ci.

3. Fissuration d'un receveur de douche (© SARETEC)

Il est rappelé que les règles de pose des receveurs en acrylique ou en céramique sont visées aux §§ 4.2.9 (receveurs en céramique) et 4.2.10 (receveurs en acrylique) du NF DTU 60.1 P 1-1-3, que les règles de pose de la robinetterie sont visées au § 4.3.1.1, la vidange au § 4.3.2 et les siphons au § 4.3.3 de ce même NF DTU.

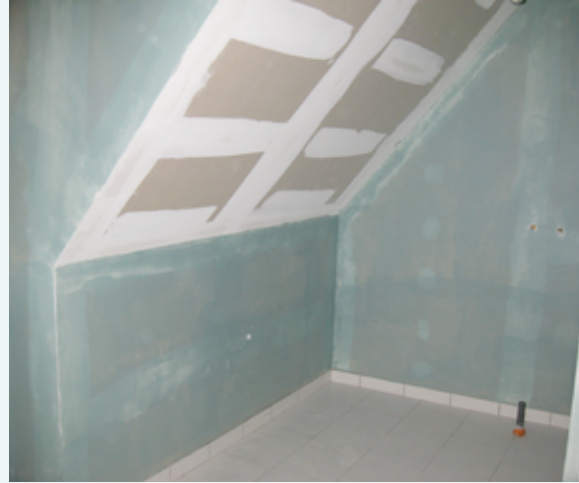
4. Défaut de support : plaques de plâtre cartonnées non hydrofuges ("standard") avec un primaire (sans SPEC) (© EURISK)

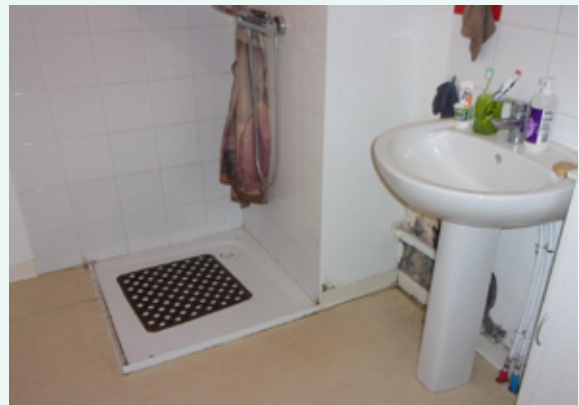
5. Absence de pare-douche (© SARETEC)

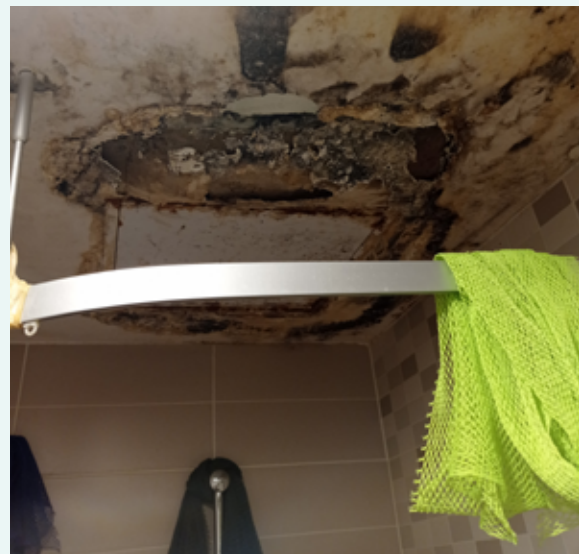
6. Défaut d'étanchéité de la douche de l'étage supérieur (© SOCATAT)

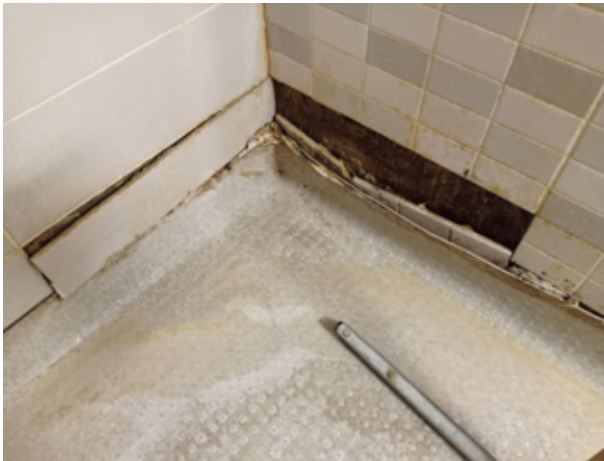
7. Défaut de raccordement entre sol et paroi murale d'une douche sans receveur (© SOCABAT)

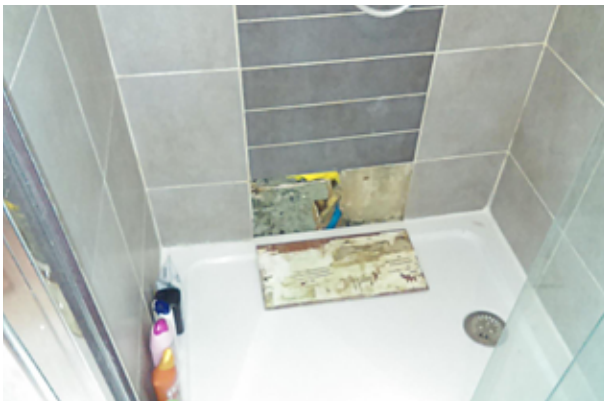
8. Défaut d'adhérence d'un revêtement mural de douche (© SARETEC)

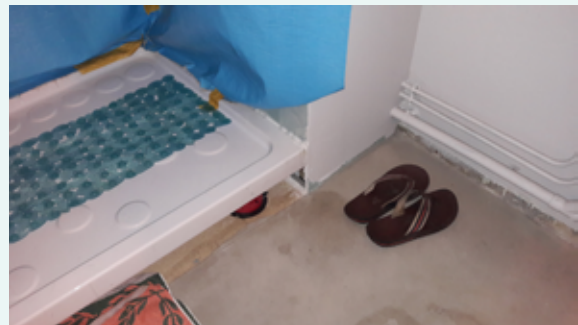
9. Utilisation inadéquate d'une douche inachevée (absence de tablier en partie basse, de pare-douche et de tapis) (© SOCABAT)

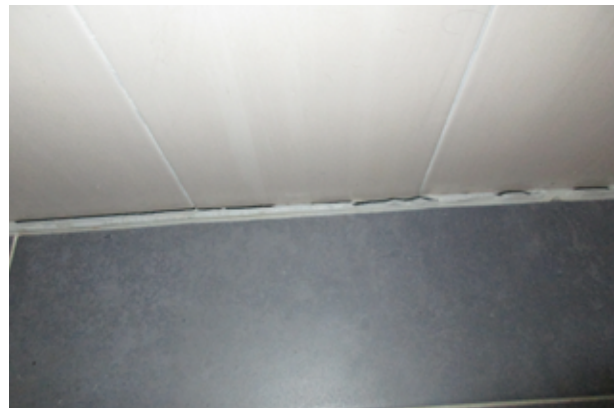
10. Défaillance d'un joint "d'étanchéité" en pied de paroi verticale à sa jonction avec le sol d'une douche sans bac (© EURISK)

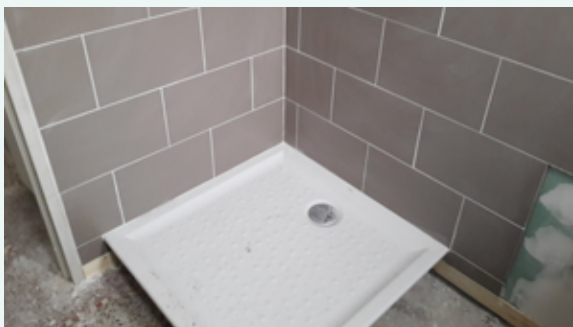
11. Défaut de pose d'une douche (receveur mis en œuvre après le revêtement mural) (© SOCABAT)

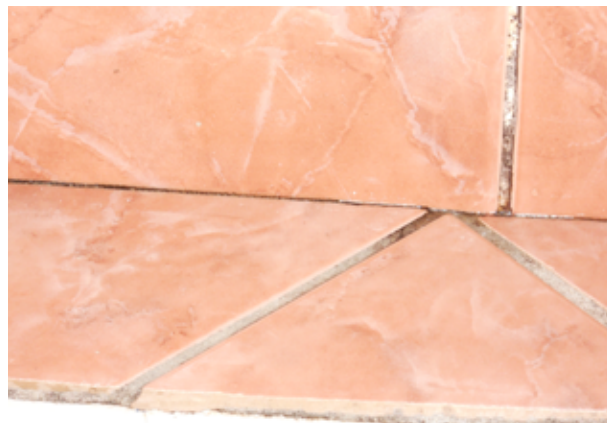
12. Défaut de mise en œuvre du revêtement de sol (absence de joint entre sol et mur) (© SOCABAT)

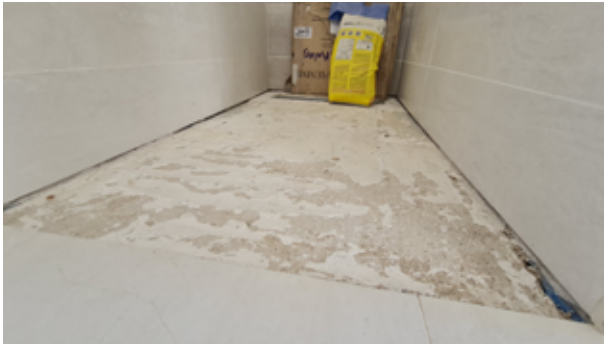
13. Absence de réservation pour la réalisation d'une douche de plain-pied
(© SOCABAT)
