**Agence
Qualité
Construction**

FOCUS DÉSORDRES
Comprendre, prévenir, agir

Septembre 2024

DOUCHES
AVEC ET SANS RESSAUT

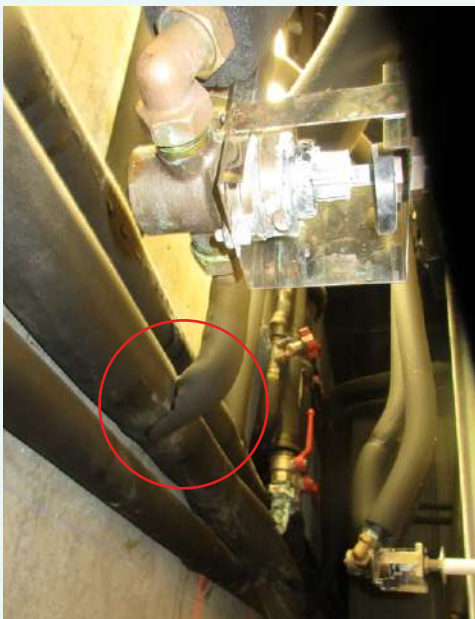
1. Fuite sur l'alimentation d'une douche (© EURISK)

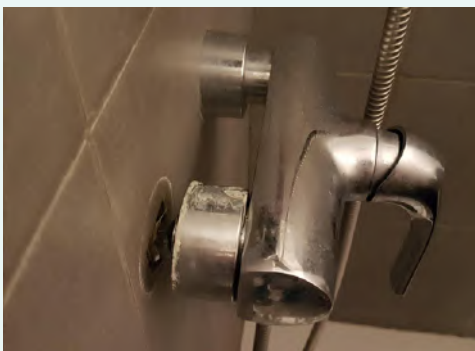
2. Défaut de jonction d'une alimentation de douche sur la faïence murale (© SARETEC)

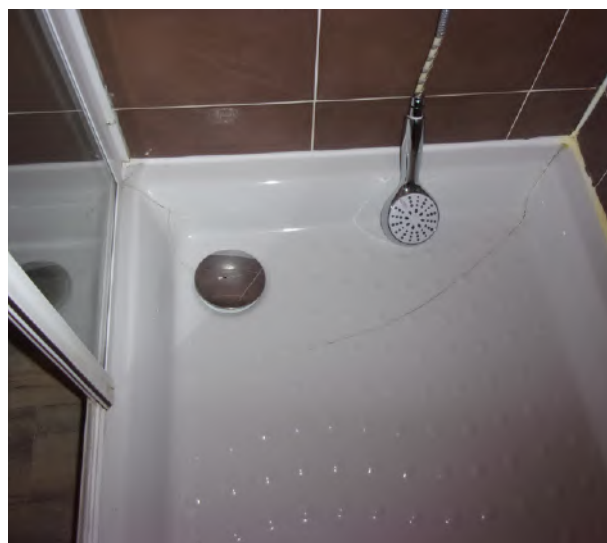
34 % des causes de cette fissuration sont associées à un phénomène de fatigue sous sollicitations alternées conjugué à l'insuffisance de rigidité du sol des cabines ou du receveur, en fonction du point d'application des charges qui le sollicitent.

Ces insuffisances de calage du receveur (36 % des cas), de continuité du sol support ou de joint souple par rapport à la faïence murale peuvent participer à l'apparition de cette pathologie qui génère, à terme, des infiltrations sous le receveur et des risques de blessure pour les usagers, résultent du non-respect des prescriptions du fabricant ou d'un manque de définition de celles-ci.

3. Fissuration d'un receveur de douche (© SARETEC)

Il est rappelé que les règles de pose des receveurs en acrylique ou en céramique sont visées aux §§ 4.2.9 (receveurs en céramique) et 4.2.10 (receveurs en acrylique) du NF DTU 60.1 P 1-1-3, que les règles de pose de la robinetterie sont visées au § 4.3.1.1, la vidange au § 4.3.2 et les siphons au § 4.3.3 de ce même NF DTU.

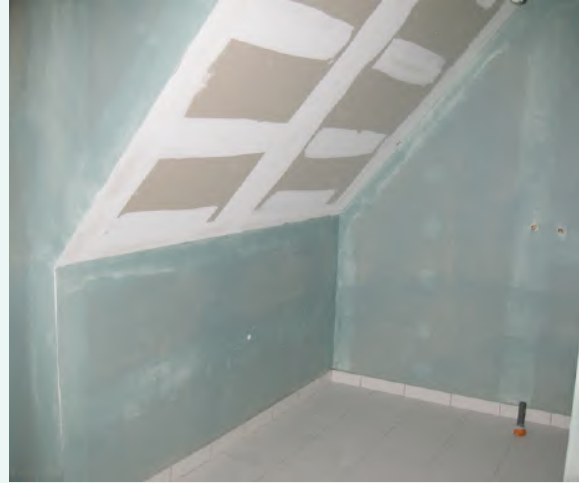
4. Défaut de support : plaques de plâtre cartonnées non hydrofuges ("standard") avec un primaire (sans SPEC) (© EURISK)

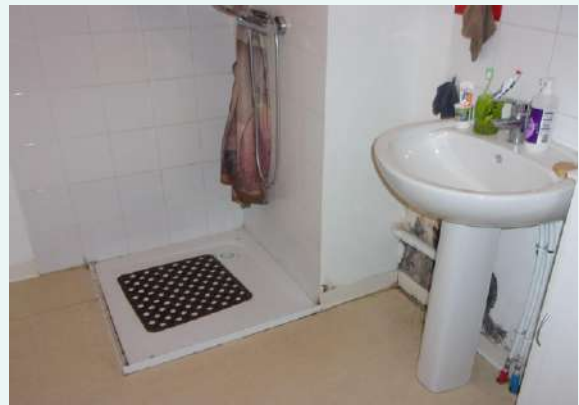
5. Absence de pare-douche (© SARETEC)

Une absence de pare-douche (16 % des cas) ou une inadap- tation des revêtements muraux (peinture non adaptée à une ambiance humide) à l'hygrométrie du local complètent les causes identifiées.

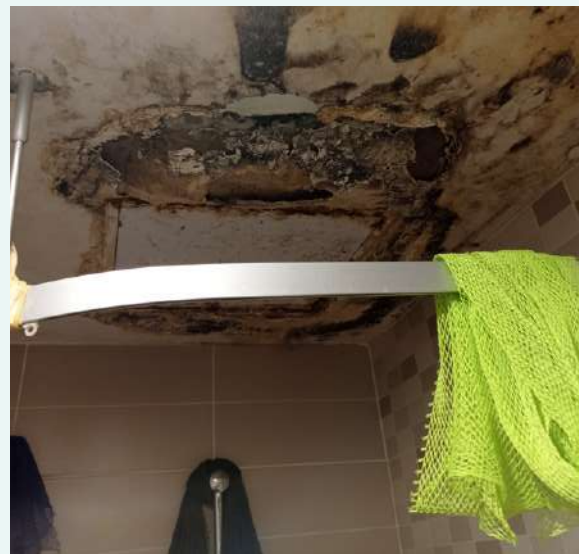
6. Défaut d'étanchéité de la douche de l'étage supérieur (© SOCATAT)

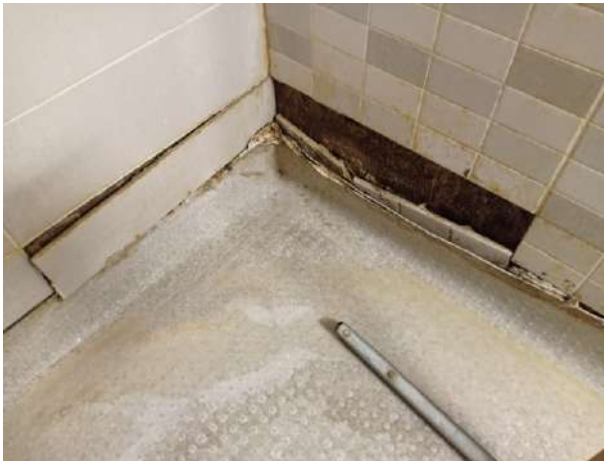
7. Défaut de raccordement entre sol et paroi murale d'une douche sans receveur (© SOCATAT)

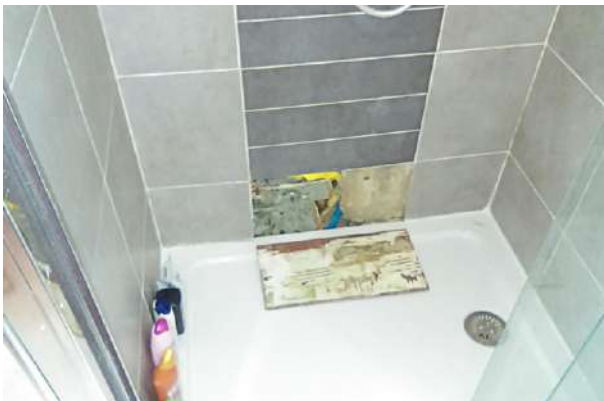
8. Défaut d'adhérence d'un revêtement mural de douche (© SARETEC)

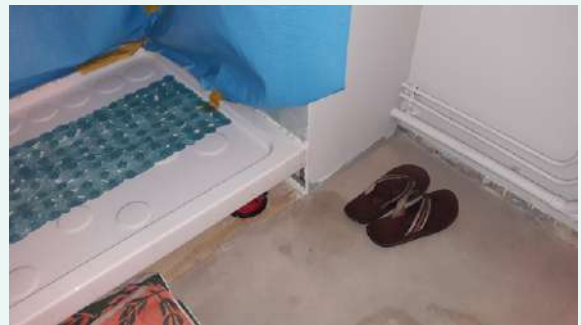
9. Utilisation inadéquate d'une douche inachevée (absence de tablier en partie basse, de pare-douche et de tapis) (© SOCATAT)

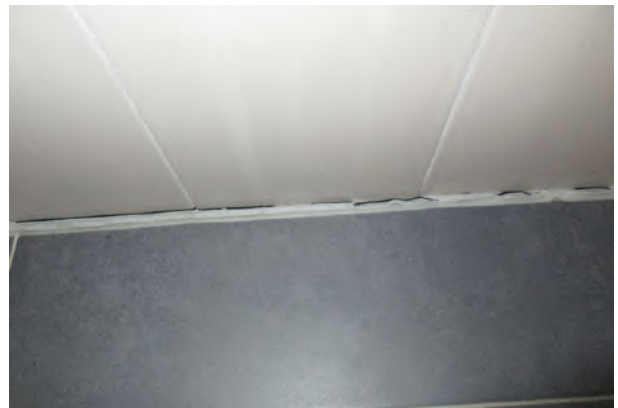
On en dénombre 35. Les joints "d'étanchéité" peuvent majoritairement (74 % des cas) se révéler défectueux par défaut d'entretien et de réfection dans des délais adaptés le plus souvent, voire ponctuellement ne pas être adaptés aux supports ou être inaccessibles à l'entretien. Dans 14 % des cas, ils sont omis sur les robinetteries. La présence effective de fond de joint en périphérie des appareils sanitaires (cf. schéma ci-contre) n'est jamais précisée, de même que la présence effective de joint sous les cloisons périphériques de la pièce d'eau.

10. Défaillance d'un joint "d'étanchéité" en pied de paroi verticale à sa jonction avec le sol d'une douche sans bac (© EURISK)

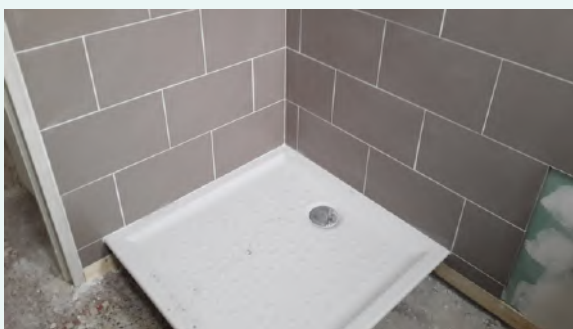
11. Défaut de pose d'une douche (receveur mis en œuvre après le revêtement mural) (© SOCABAT)

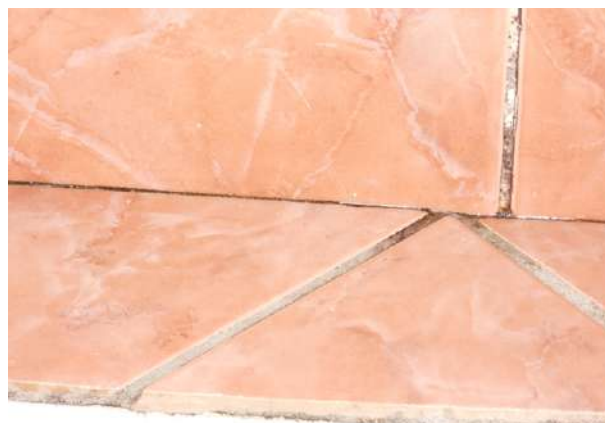
12. Défaut de mise en œuvre du revêtement de sol (absence de joint entre sol et mur) (© SOCABAT)

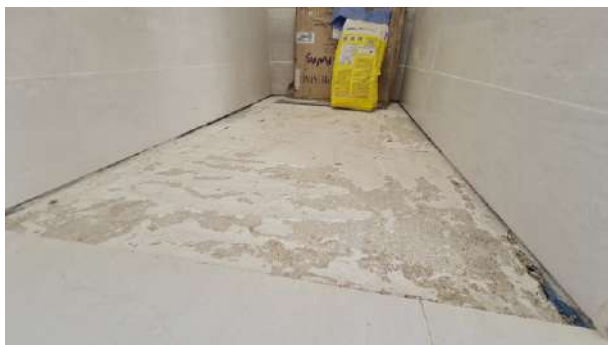
13. Absence de réservation pour la réalisation d'une douche de plain-pied
(© SOCABAT)
