**Agence
Qualité
Construction**

POINTS SENSIBLES
D'UNE CONSTRUCTION

GRÊLE SUR LES BÂTIMENTS

PANORAMA DES IMPACTS ET RECOMMANDATIONS

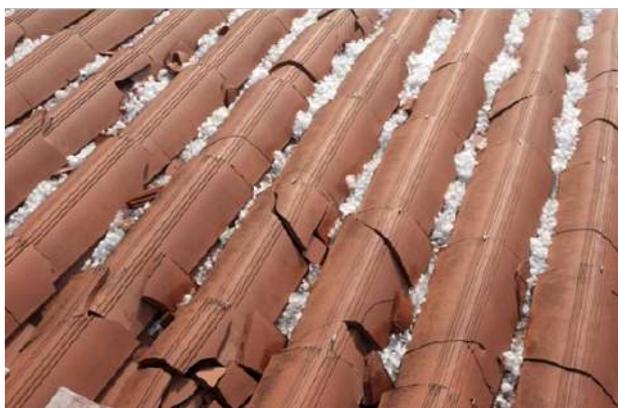
- la tuile, l'ardoise, les plaques fibre-ciment qui peuvent être cassées par effet de choc, les tôles métalliques peuvent être martelées ou crevées ;

Tuiles cassées par la grêle (exemple de tuiles non françaises) © AQC

À noter cependant que les couvertures en petits éléments (tuiles, ardoises...) lorsqu'elles sont relativement peu impactées par la grêle ont l'avantage d'être facile-

ment réparables : le remplacement de quelques tuiles ou ardoises relève des travaux d'entretien « courant » pour une couverture en petits éléments.

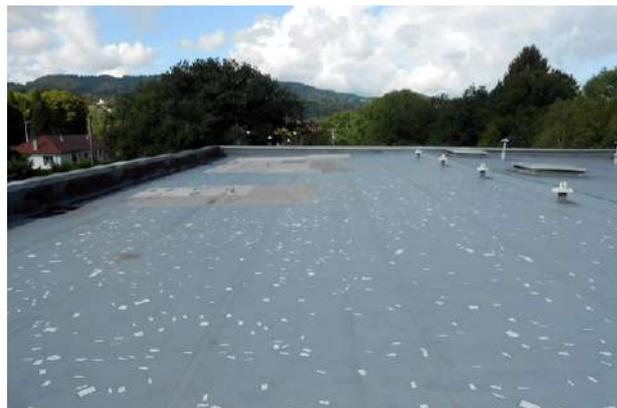
- l'étanchéité apparente peut être percée ;

Revêtement d'étanchéité percé par la grêle © AQC

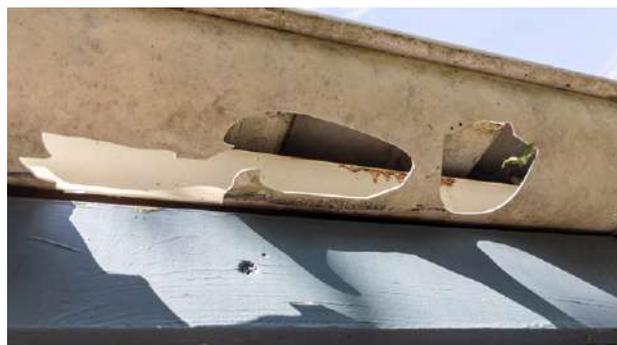
Gouttière en PVC impactée par la grêle © sylv1rob1 - Shutterstock

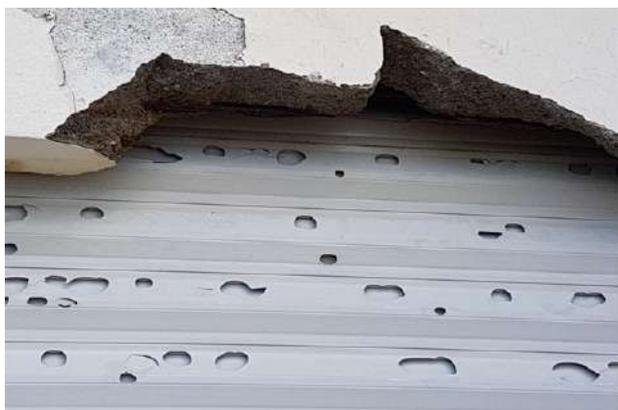
Concernant des baies (portes ou fenêtres) : les volets en PVC peuvent être perforés. Les stores en lamelles sont les plus vulnérables. Les volets en bois et métal quant à eux sont parfois impactés esthétiquement. Ce peut être gênant pour les bâtiments historiques ou neufs par exemple.

Volet roulant en PVC impacté par la grêle © AQC

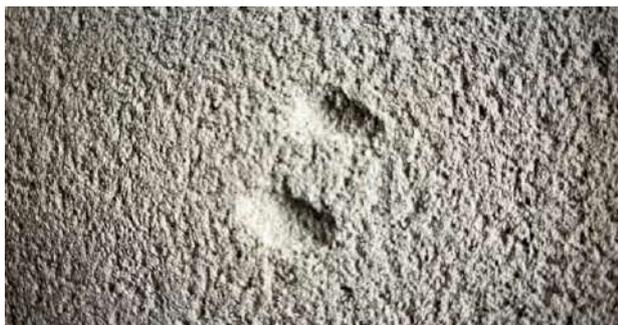
Les autres éléments comme l'isolation thermique par l'extérieur sont également impactés et l'enduit peut se dégrader.

Enduit de façade impacté par la grêle © AQC
