GROS ŒUVRE

ENTREtenir ET RÉPARER LES BÂTIMENTS EN BÉTON DES TRENTE GLORIEUSES

Des millions de logements collectifs ont été construits entre 1945 et 1974 pour réparer les dégâts de la guerre, reloger les familles et accompagner la croissance économique. La plupart de ces bâtiments ont été conçus en béton, un matériau touché par un vieillissement naturel et des pathologies spécifiques. Ils nécessitent un entretien régulier et, le cas échéant, des campagnes de réparation, notamment pour prévenir des désordres esthétiques et parfois structurels.

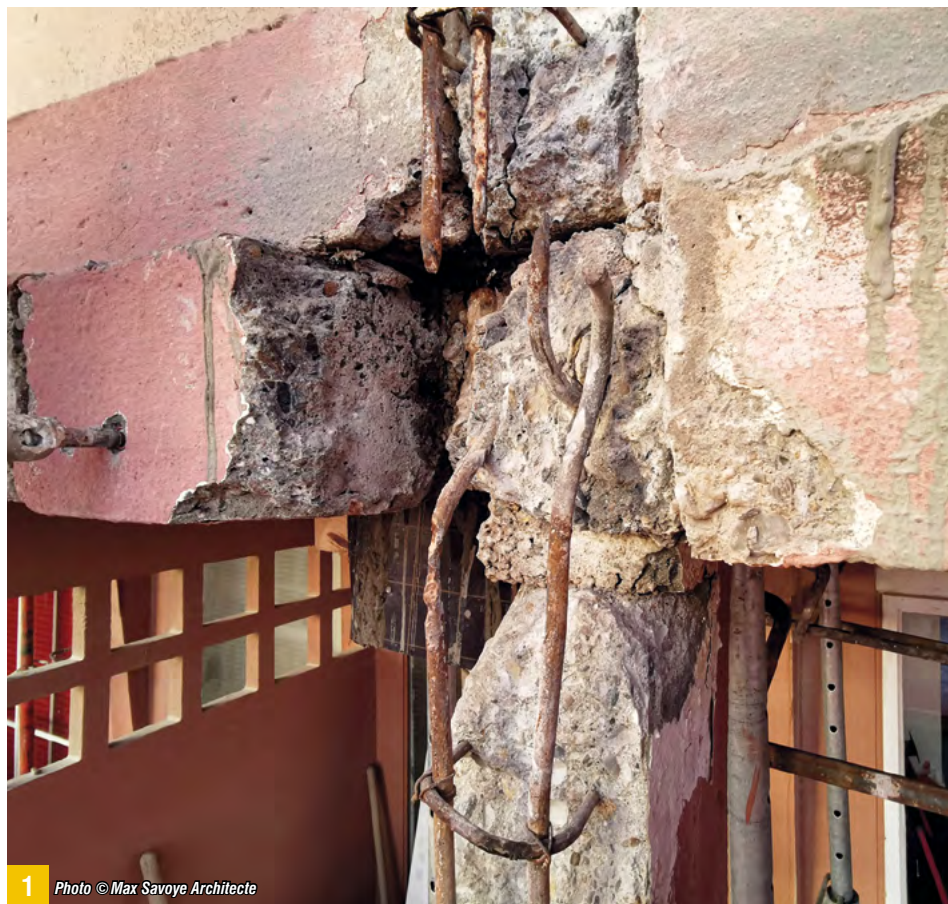
1 Photo © Max Savoye Architecte

1 Dans cette barre d'immeuble construite en 1960 à Toulouse, les balcons ont souffert de l'insuffisance des enrobages, qui a fini par exposer les aciers à l'air libre.

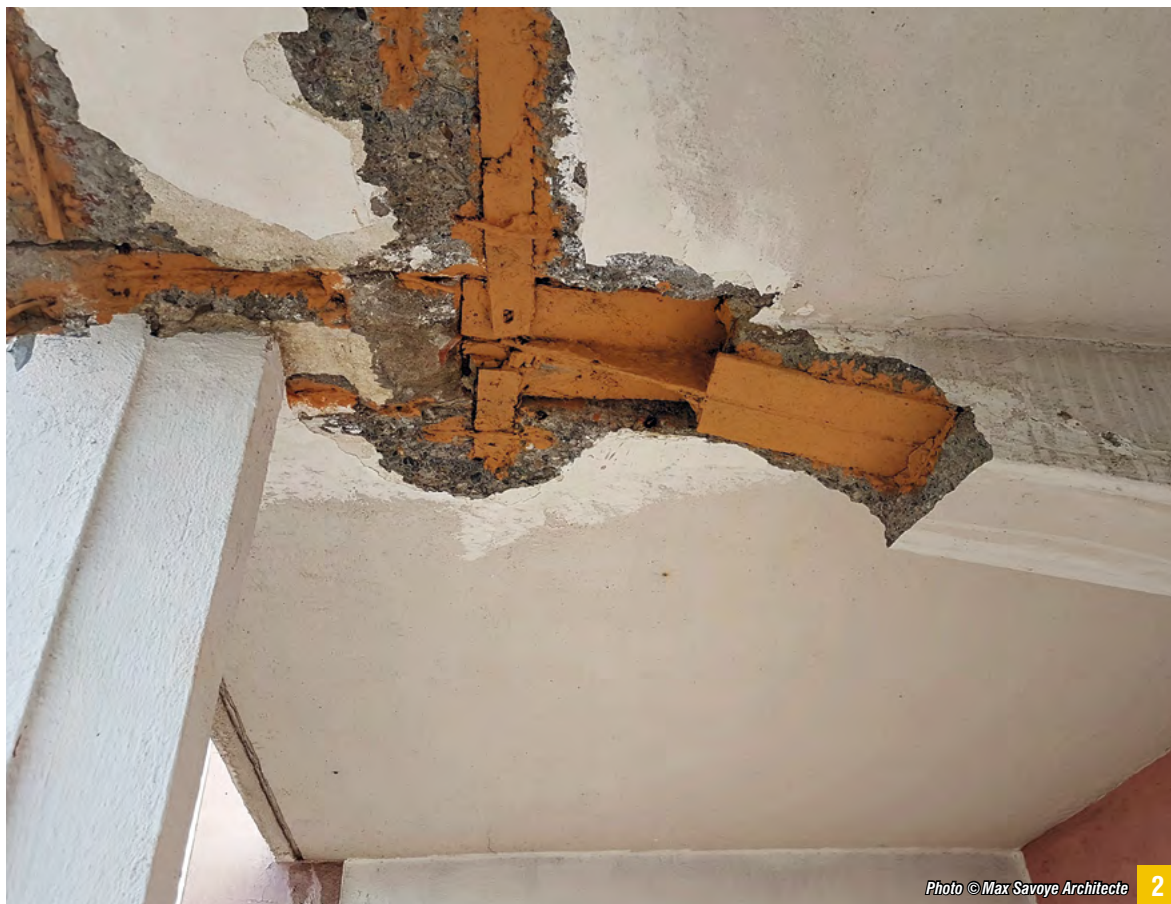
2 L'insuffisance voire l'absence d'armatures contribue à dégrader encore plus rapidement les bétons exposés, comme sur le balcon de cette tour construite en 1960 à Toulouse.

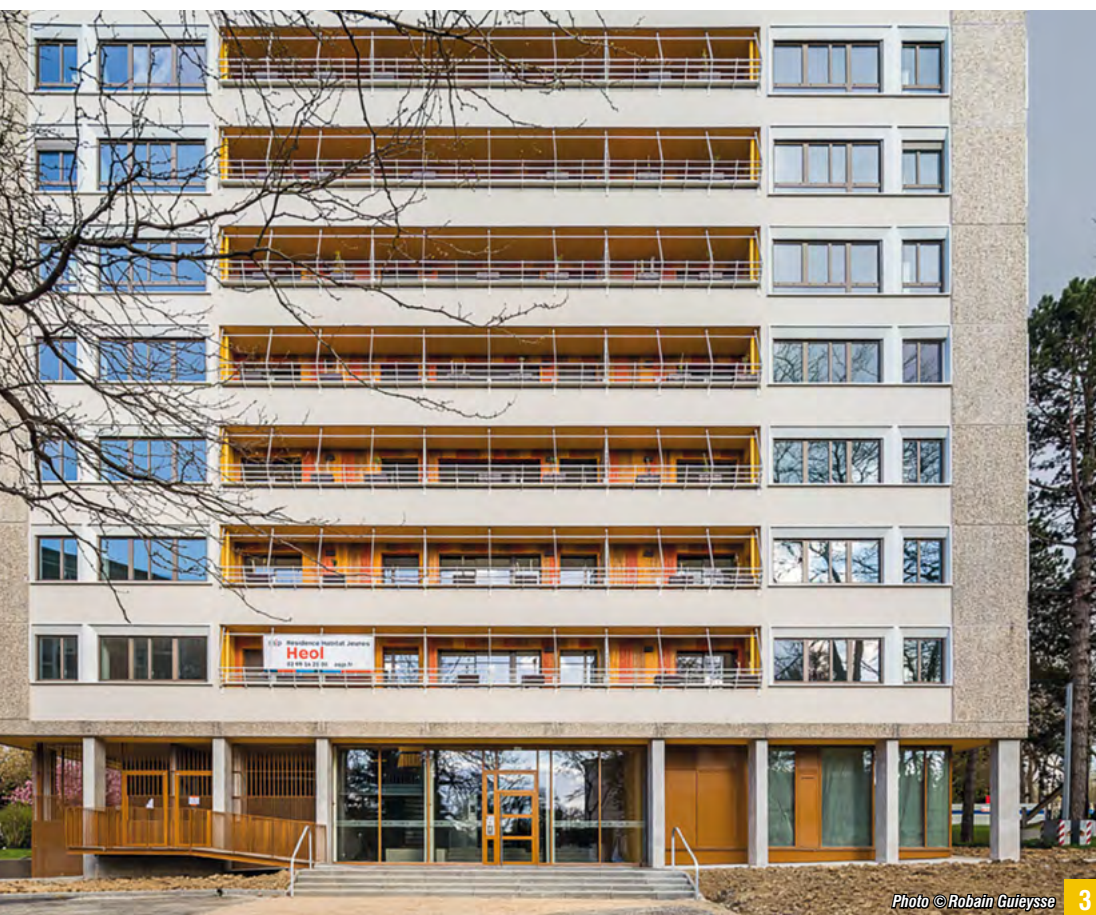
3 La rénovation de la tour Groix à Rennes est le premier des dix chantiers engagés par le bailleur Archipel Habitat pour redonner une seconde vie à dix immeubles d'habitation en béton construits entre 1959 et 1962. Achevée en 2022, cette rénovation a préservé les éléments architecturaux caractéristiques du bâtiment, avec la restauration des panneaux en béton lavé. Sur les parties de façades moins intéressantes du point de vue patrimonial, une isolation thermique par l'extérieur a permis d'améliorer le confort thermique des occupants.

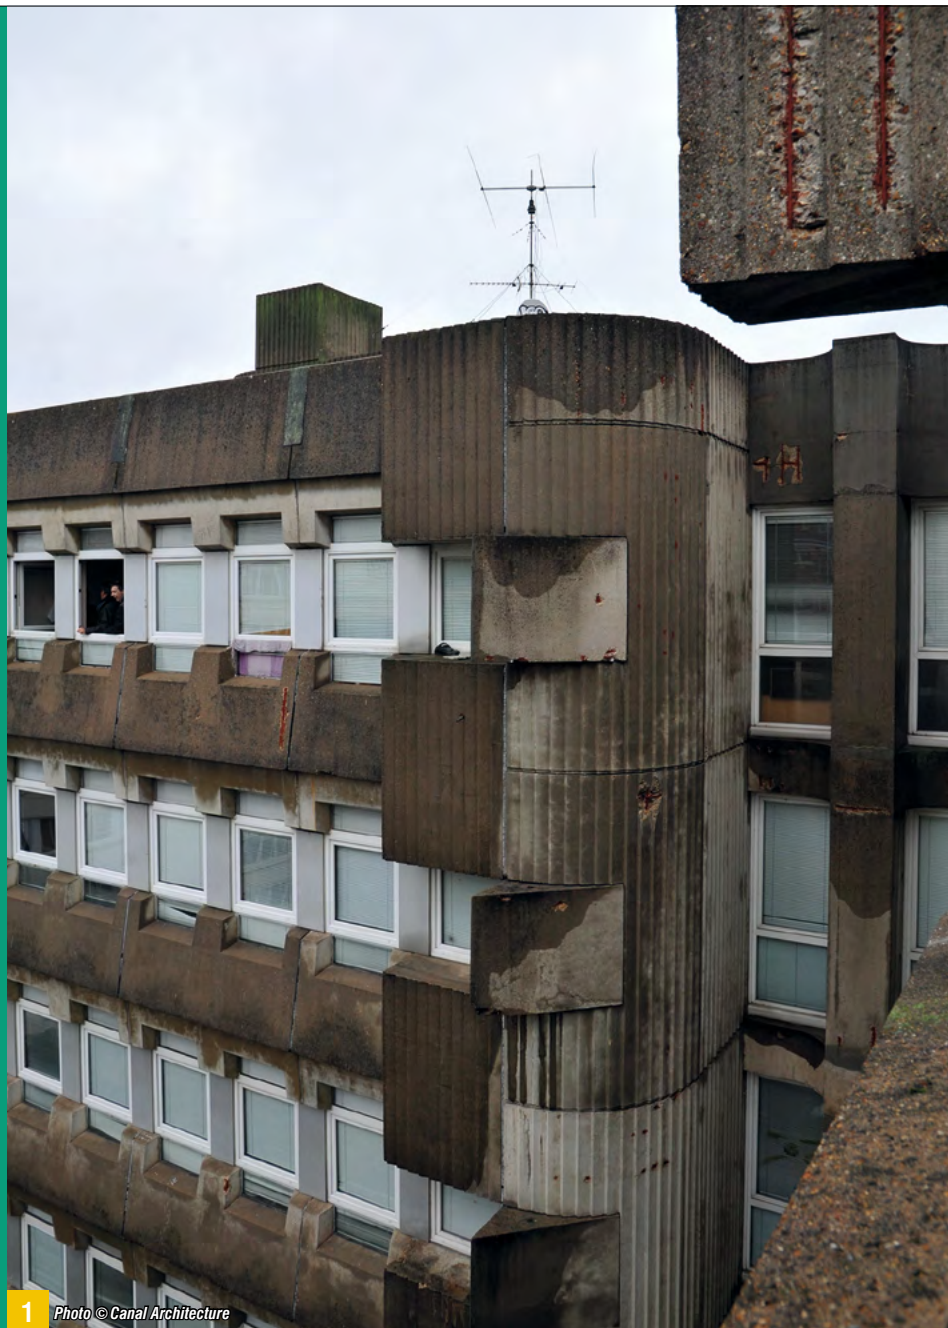
1 Photo © Canal Architecture

▶ **1** Sur cette opération de rénovation engagée par l'agence Canal Architecture pour le bailleur RIVP, les bétons souffraient d'un encrassement général et d'éclats sur plusieurs zones de la façade. La restauration a porté sur les bétons bruts en façade, fortement dégradés par la corrosion.

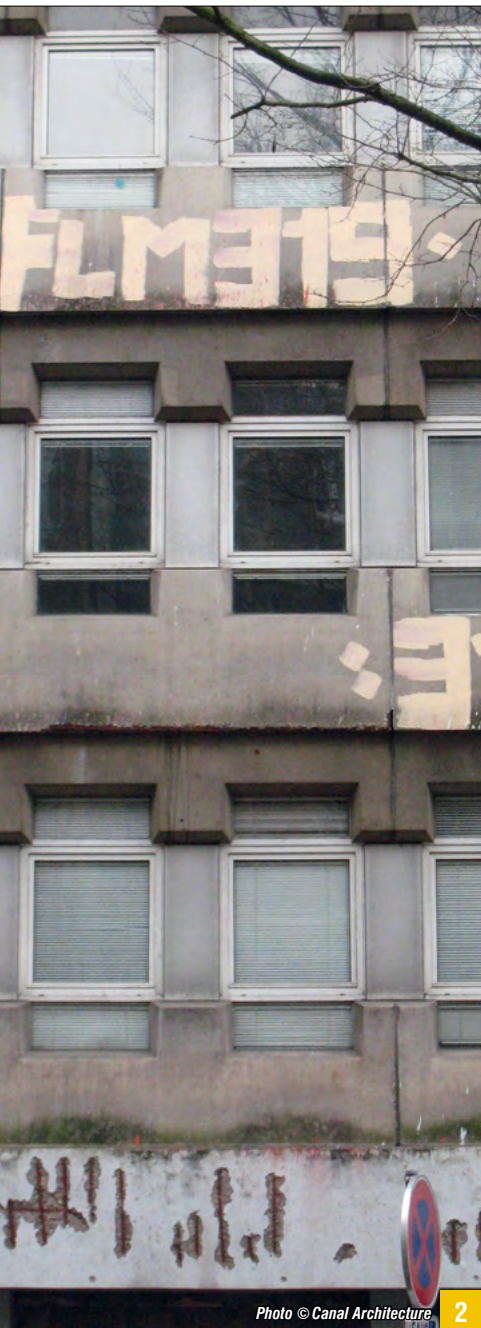
2

▶ **2** Une fois les aciers exposés, les processus d'éclatement des bétons s'accéléraient.

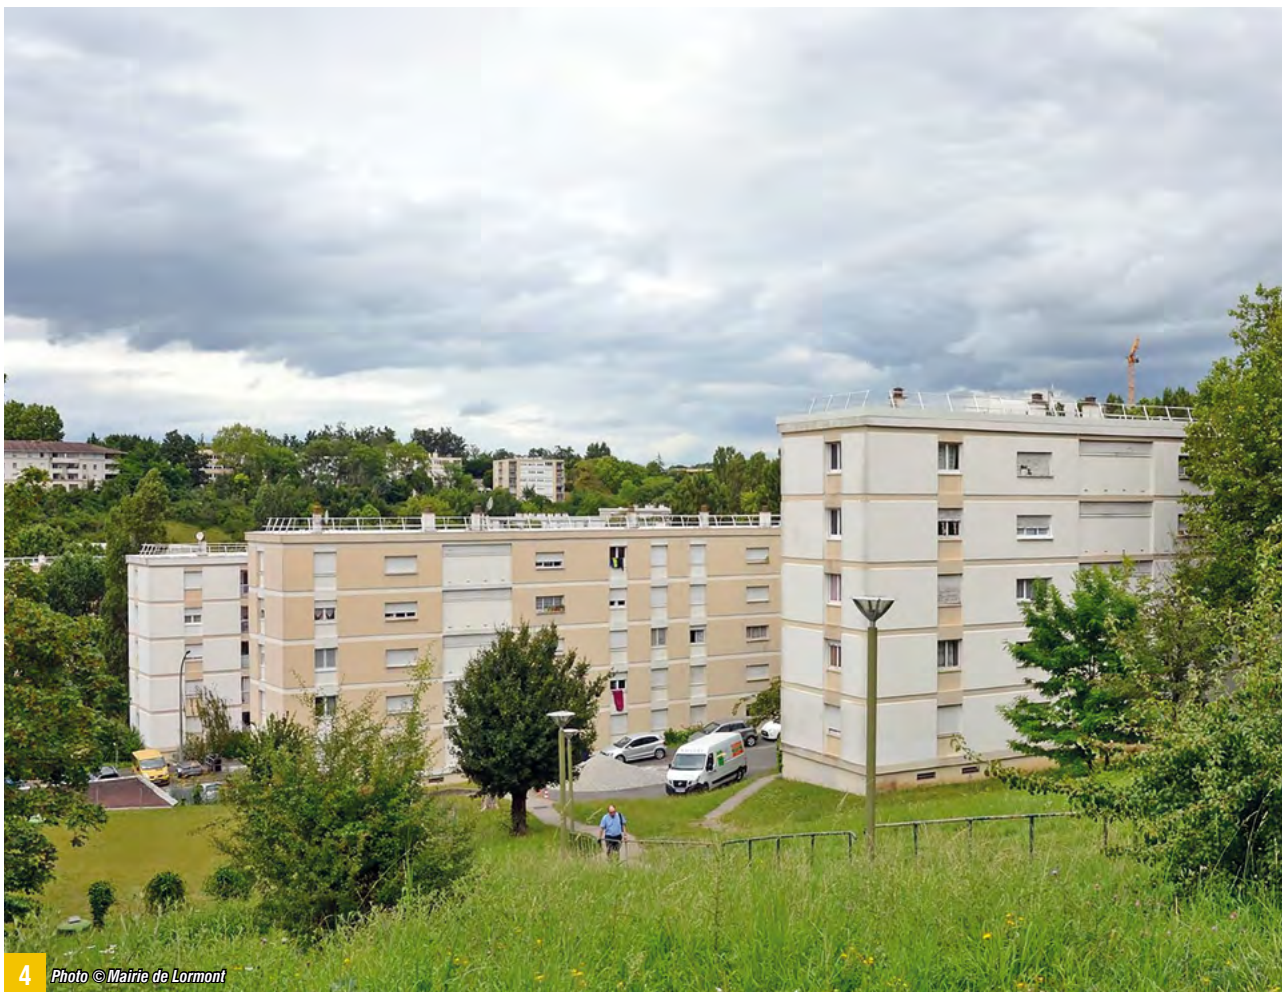
4 Photo © Mairie de Lormont

4 Construite entre 1949 et 1969 par l’architecte et ingénieur Pierre Mathieu, la Cité Carriet de Lormont (33) fait l’objet d’une vaste rénovation (500 logements environ). Le projet prévoit aussi la destruction de plusieurs bâtiments pour désenclaver le quartier et diversifier les typologies d’habitat.

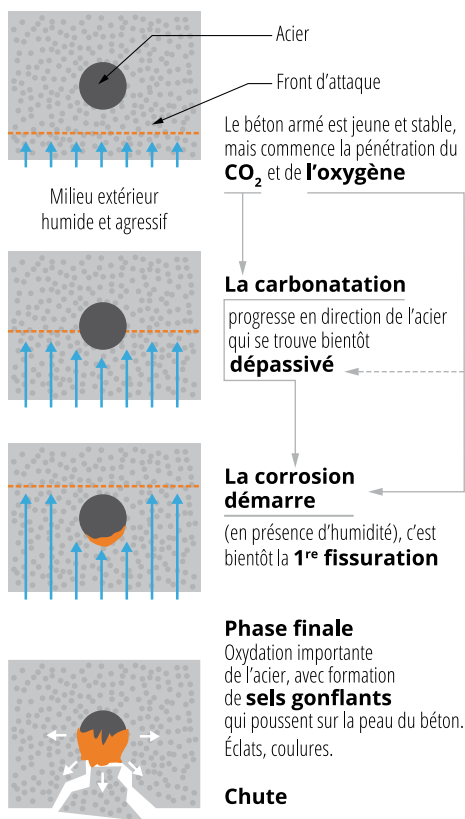
Illustration © AQC 1

▲ 1 Porosité excessive du béton : voici les phases de dégradation du béton armé jusqu'à l'éclatement et la chute de morceaux de béton. 2 Gros plan sur ce nez de dalle en béton vu en sous-face : corrosion des aciers avec éclatements de béton dus au manque d'enrobage des armatures.

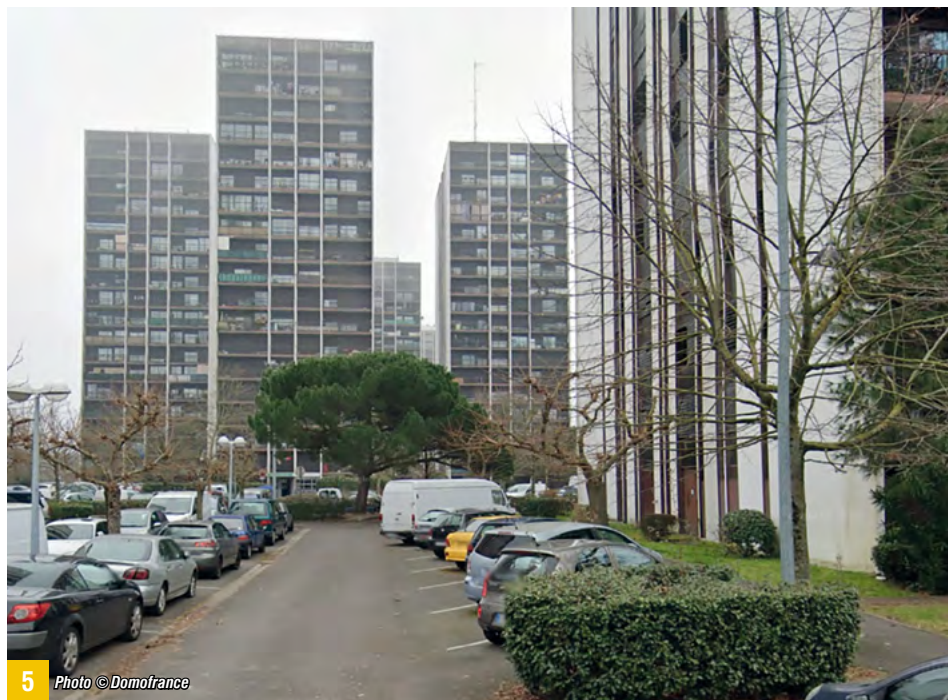
5 Photo © Domofrance

5 **Construites au début des années soixante-dix à Pessac (33), les tours Saige-Formanoir font actuellement l'objet d'une campagne de rénovation du bailleur Domofrance, visant notamment à améliorer le confort thermique des occupants.**

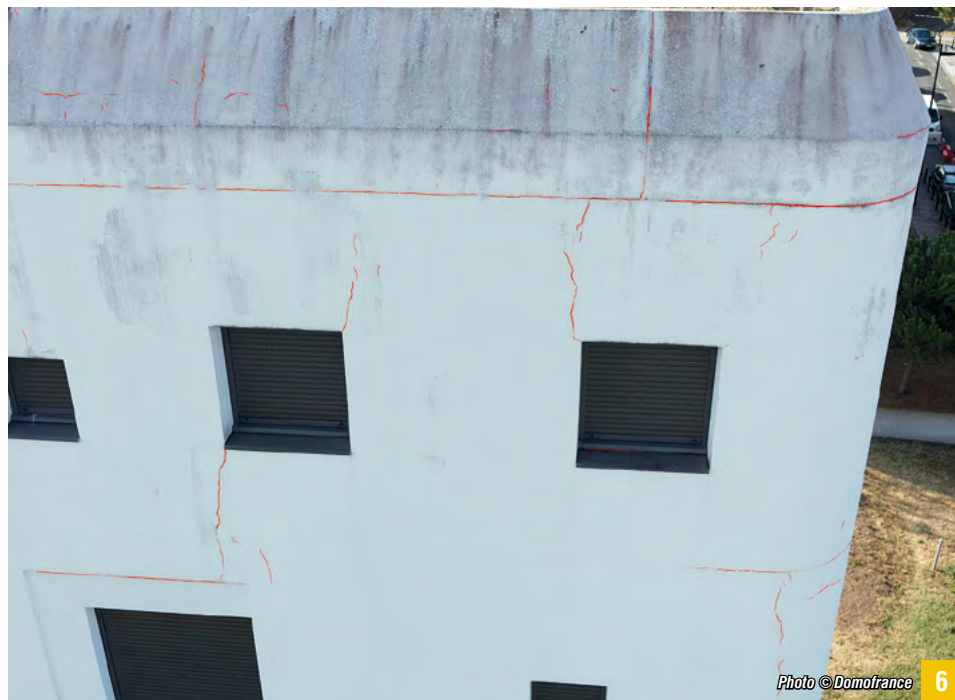
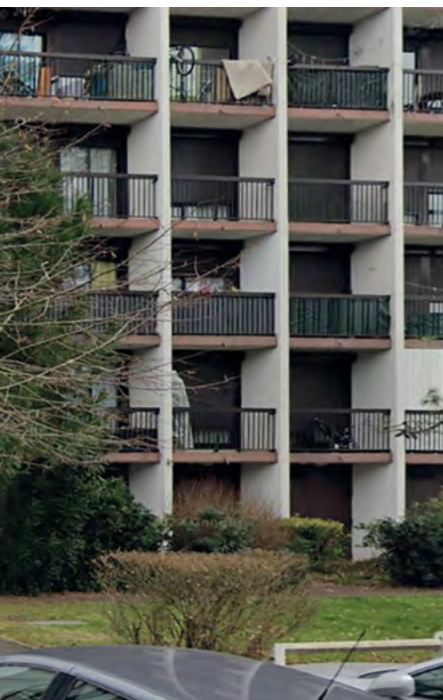
Photo © Domofrance 6

6 **Conçue à l'origine pour vérifier l'état de santé des balcons, cette campagne d'inspection par drone menée par le bailleur Domofrance permet plus largement de relever les défauts en façades, de les géolocaliser et de les suivre dans le temps. L'analyse des images d'inspection par un drone (via l'Intelligence artificielle) facilite l'expertise humaine, en surlignant de rouge les fissures.**

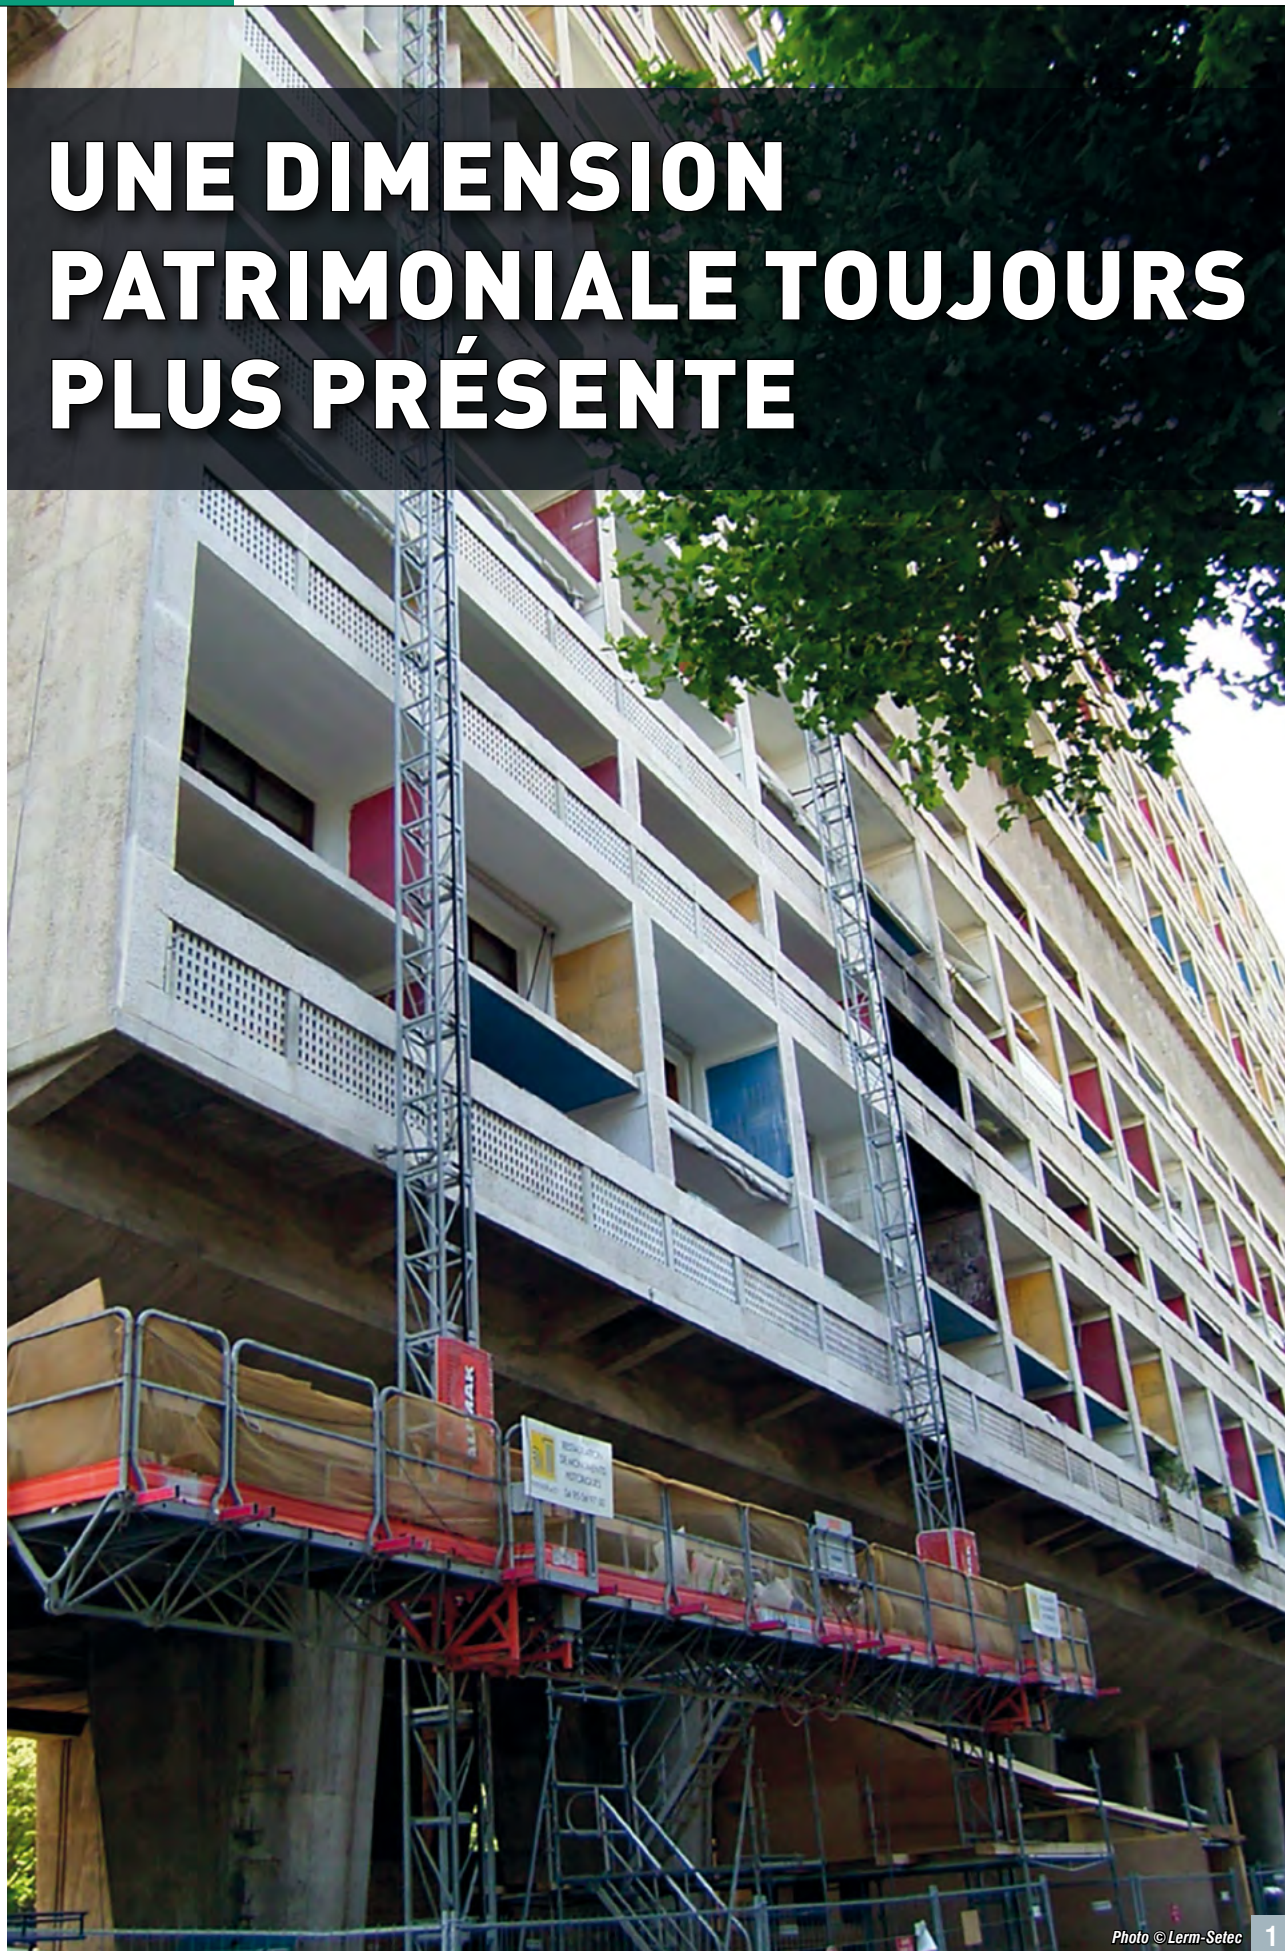
1 Emblématiques de la « Cité Radieuse » construite par Le Corbusier à Marseille, les piliers qui soutiennent le bâtiment se caractérisaient par une porosité élevée des bétons et la présence de nids de cailloux, traduisant un manque d'homogénéité des mélanges. Engagé en 2005 sous la supervision de l'Architecte en chef des Monuments Historiques François Botton, le chantier de rénovation a permis de préserver les teintes d'origine des bétons de façades. 2 Les problématiques d'éclatement du béton se sont concentrées sur les piliers de la « Cité Radieuse » ainsi que sur des éléments du toit comme les garde-corps. 3 Pour déterminer l'avancement des pathologies comme la carbonatation, des carottages très localisés ont été réalisés dans les bétons de la « Cité Radieuse ».
