# GLISSEMENTS DE SOLS ET DÉSORDRES DES MURS DE SOUTÈNEMENT EN MILIEU TROPICAL

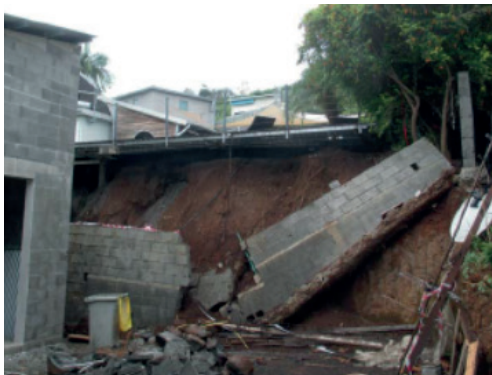
Effondrement du mur de soutènement dû à une absence de drainage vertical ainsi qu'à des fondations non conformes.
