# DÉSORDRES DANS LES VOIRIES ET RÉSEAUX DIVERS

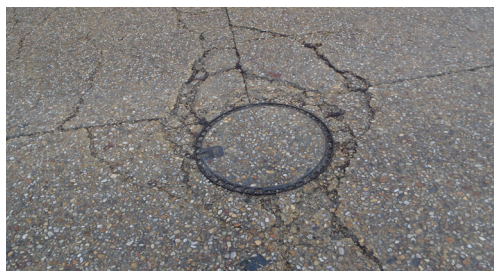
Déformations et fissures sur voirie. Les désordres sont localisés à proximité d'un regard et la zone de déformation est essentiellement concentrique au tampon du regard. Ils sont la conséquence de tassements différentiels entre la zone courante et le regard, symptomatique d'une insuffisance de compactage.

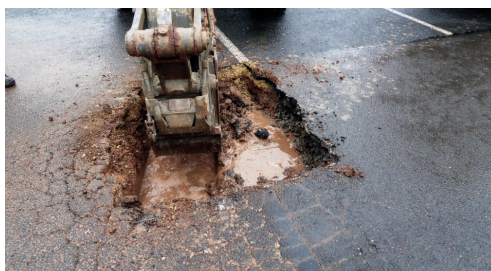
La couche de surface est affectée d'un ensemble de fissures entrelacées formant une série de polygones irréguliers. Le désordre résulte d'une présence de poche d'argile au sein de la couche d'assise, ne permettant pas à cette dernière d'assurer une bonne répartition des pressions sur la plateforme support de chaussée.

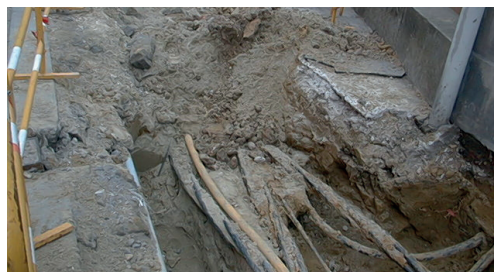
L'absence de marquage piquetage (pourant obligatoire) et l'absence de grillage avertisseur sont autant de paramètres qui doivent inciter les intervenants à la plus extrême prudence. Rappelons que ces derniers doivent impérativement respecter le Guide Technique (notamment, dans le cas présent, les fiches TX-TER 2 et 3 du Fascicule 2 du Guide d'Application de la Réglementation relative aux travaux à proximité des réseaux).

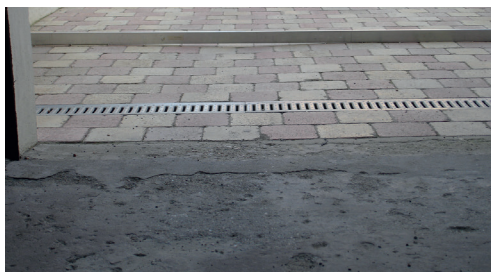
Le revêtement pavé d'un pied de rampe d'accès au garage présente une importante déflexion (localisée sous l'axe théorique des roues des véhicules) excédant les tolérances d'exécution. Le compactage de la plateforme avant la réalisation des assises était localement insuffisant, conduisant à une portance de sol incompatible avec les charges d'exploitation générées par le trafic des véhicules.
