# HUMIDITÉ EN SOUS-SOL DES BÂTIMENTS

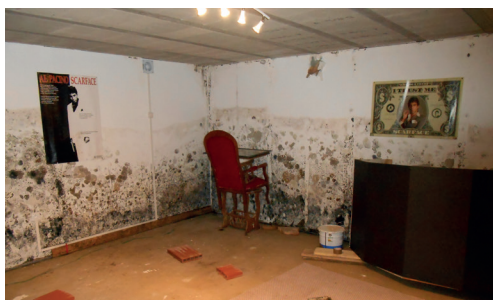
**Humidité en sous-sol enterré :** importantes infiltrations par les murs périmétriques. Ventilation des locaux inexistante. Pas de traitement d'étanchéité et de drainage par l'extérieur des murs périmétriques. Facteurs aggravants, les descentes d'eaux pluviales sont épandues sur le terrain

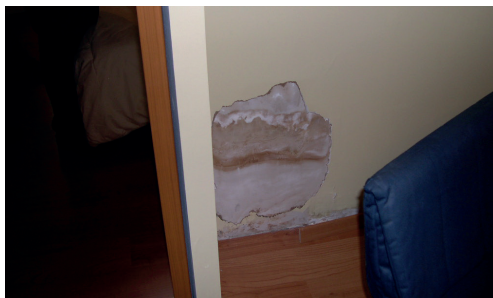
L'humidité monte dans les cloisons intérieures du rez-de-chaussée partiellement enterré. Les murs extérieurs sont étanchés. L'eau remonte par le dallage. Les eaux circulant dans le sol sont très importantes. Le drain ne suffit pas à évacuer les eaux. La solution a consisté à créer une tranchée drainante en amont de la maison.

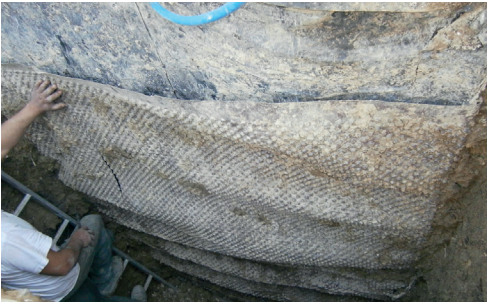
### **Infiltrations d'eau dans le sous-sol en pied de mur.**

Plusieurs causes à ces infiltrations :

- les murs sont en blocs de polystyrène remplis de béton. La continuité du béton en pied de mur est souvent mal réalisée par manque de vibration du béton ;
- le drain en pied de mur est réalisé au-dessus du niveau du dallage ;
- la nappe drainante en PVC embossé ne comporte pas de solin en tête. Ceci favorise l'infiltration des eaux de ruissellement superficiel.

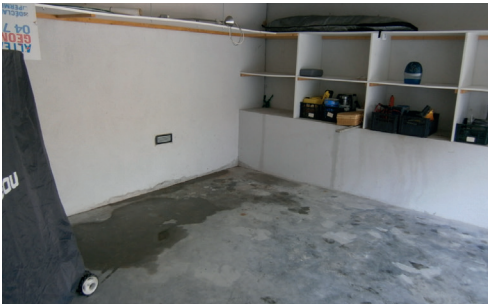
### **Infiltration au-dessus et en pied d'une banquette maçonnée en fond de garage.**

Le garage, semi-enterré, est adossé à un mur de clôture en limite de propriété. La banquette a permis de ne pas toucher à la fondation du mur de clôture. Aucune étanchéité n'a été réalisée derrière la banquette et aucun drain en pied de cette banquette.
