# CORROSION DES ARMATURES DU BÉTON ARMÉ EN FAÇADE DES BÂTIMENTS

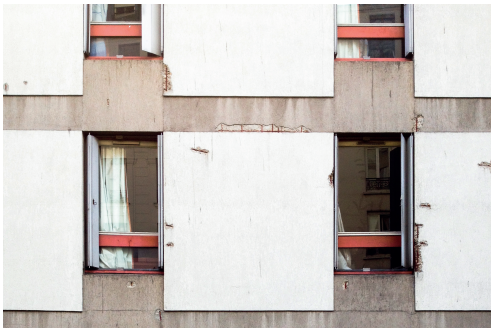
**Façade d'immeuble en panneaux lourds de béton préfabriqué :** éclatements localisés généralisés de parement béton dus à un mauvais enrobage des armatures (manque de calages suffisants dans les coffrages prenant en compte les traitements éventuels de surface tels que surfaçage/rabotage fin pour « lisser » la surface) lors des coulages en usine des panneaux préfabriqués.

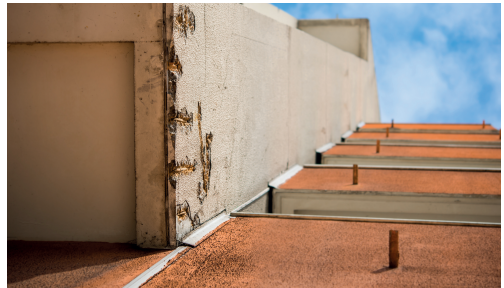
**Nez de dalle en béton :** corrosion des aciers avec éclatements de béton dus au manque d'enrobage des armatures.

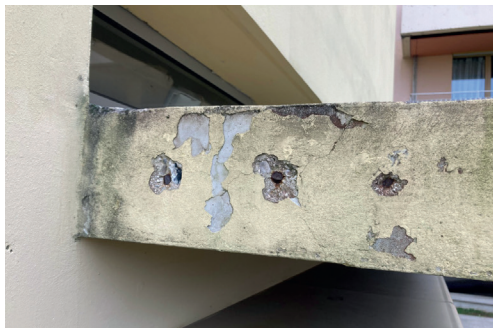
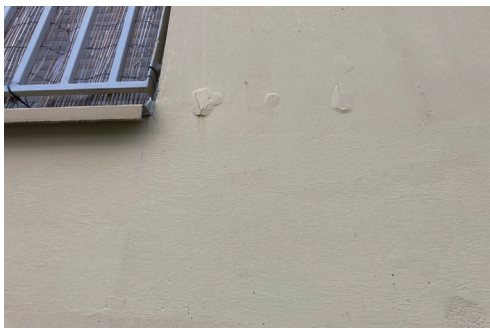
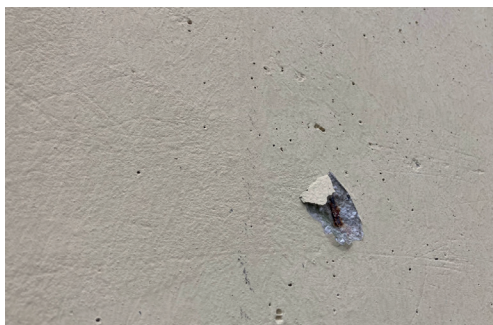
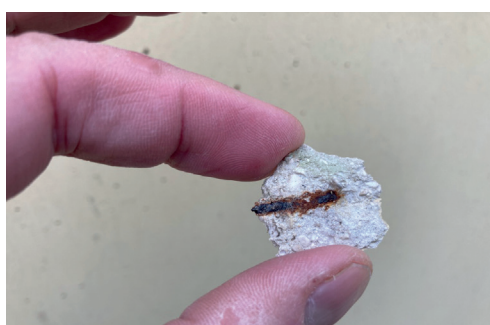
**Bâtiment collectif de logements – sinistre intervenu en 9<sup>e</sup> année. Mur de façade et casquette béton :** les défauts ponctuels d'enrobages (< 5 mm) des armatures du voile de façade au rez-de-chaussée et 1<sup>er</sup> étage ont entraîné la corrosion des armatures et l'éclatement du béton.
