# FISSURATION ET EFFONDREMENT DE BALCONS EN BÉTON ARMÉ

## 1. LE CONSTAT

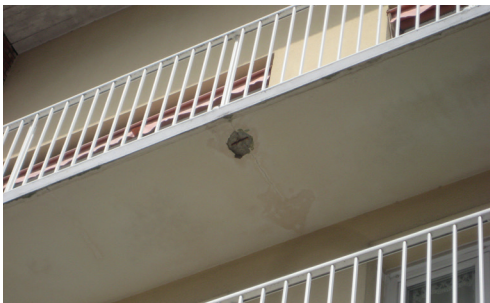
Fissure perpendiculaire à la façade résultant d'une absence de joints de fractionnement régulièrement répartis sur un balcon de grande longueur. Comme tout élément béton saillant en façade, le balcon est particulièrement sensible aux variations de température et d'hygrométrie qui produisent des phénomènes de dilatation, générateurs de fissures. L'eau chemine alors préférentiellement par la fissure favorisant localement l'accélération de la corrosion des armatures.

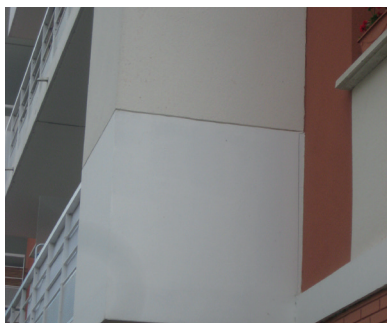
Fissure verticale à la jonction entre le retour de la fermeture de balcon et la façade résultant de la mise en contact de la structure de la fermeture en maçonnerie avec la structure de la paroi de façade. Un espace de quelques cm ménagé entre ces deux éléments de structure aurait permis d'éviter ces fissurations esthétiques mais sans conséquence du point de vue de la solidité de l'ouvrage.

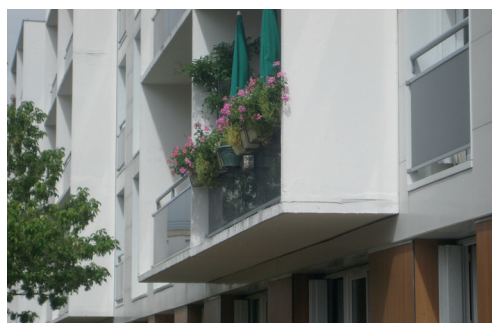
Fissure horizontale au niveau de la jonction entre la dalle en béton et la fermeture extérieure. Cette fissure témoigne d'un mauvais traitement de la reprise de bétonnage entre la dalle béton et la fermeture formant garde-corps. Le taux d'armature de couture par rapport à la section de béton est insuffisant. À noter que cette fissure est constatée à chaque niveau de balcon, de part et d'autre de la dalle.

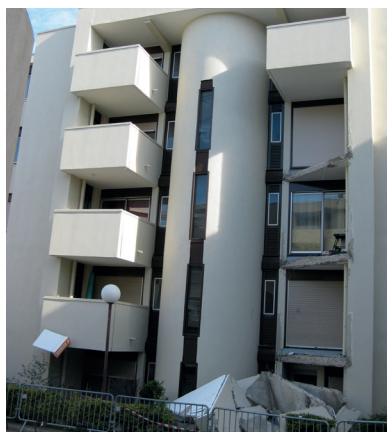
Chute de balcons sur un immeuble de logements. Manifestement, les armatures supérieures longitudinales perpendiculaires aux façades étaient insuffisantes en section, voire absentes. Au niveau de la bande noyée visible sur le cliché, la section de béton avec un taux d'armature supérieur trop faible, voire nul, n'était pas apte à résister à l'effort généré par les charges permanentes et d'exploitation.
