# TASSEMENTS, FISSURATIONS DES DALLAGES À USAGE INDUSTRIEL

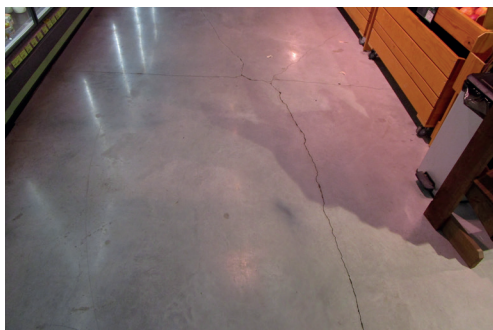
Vue générale d'un dallage à usage industriel ou assimilé d'un magasin d'alimentation (surface de vente 400 m²). L'on constate la fissuration pluridirectionnelle sur l'ensemble des panneaux.

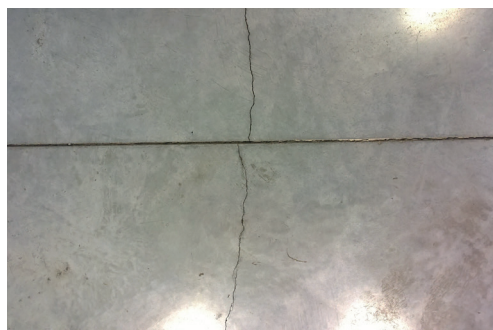
Vue d'une fissure perpendiculaire au droit d'un joint de fractionnement. La cause de la fissuration est consécutive au retrait normal du béton, augmenté par plusieurs facteurs très aggravants qui sont à rechercher dans le non-respect des dispositions constructives :

- absence de joint de désolidarisation périphérique ;
- insuffisance de sciage des joints de fractionnement ;
- ajouts d'eau importants sur le chantier à la demande de l'utilisateur du béton prêt à l'emploi ;
- mauvaise réalisation de la cure du béton, voire non-réalisation de la cure.

Les dommages sont apparus quelques jours après le bétonnage, et ne sont pas évolutifs.

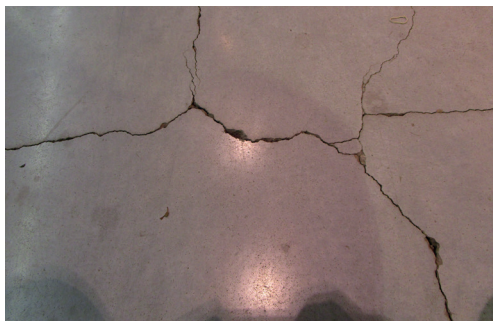
Vue de la rencontre de plusieurs fissures au centre d'un panneau du dallage. L'on constate des épaufures provoquant la dégradation de la lèvre des fissures engendrant des arrachements de morceaux de béton.
