# SOULÈVEMENT DES DALLAGES À USAGE INDUSTRIEL

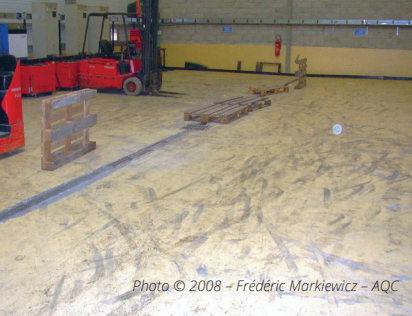
Il arrive que des panneaux entiers de dallages en béton armé ou non, coulés dans des conditions en apparence satisfaisantes, se fissurent puis se soulèvent peu de temps après leur réalisation.

En s'étendant à l'ensemble du dallage, le phénomène prend ensuite des proportions inquiétantes avec des lézards atteignant plusieurs centimètres d'ouverture.

Les réparations sont lourdes et onéreuses, car il n'existe qu'une solution confortative : refaire le dallage, après enlèvement de la couche gonflante et substitution par des matériaux inertes.

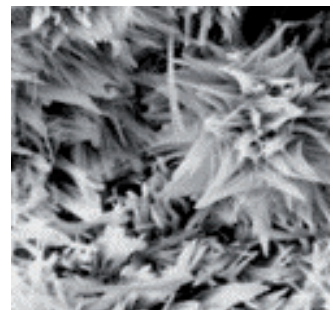
- d'un traitement à la chaux d'un sol contenant du gypse (composé de sulfates), donnant lieu en présence d'eau à la formation de sels expansifs (thaumasite / ettringite) ;
- d'un traitement au ciment d'un sol contenant du gypse (sulfates), donnant lieu en présence d'eau à la formation de sels expansifs (ettringite).

Composé « cristallin » responsable de la dégradation (vue au microscope).

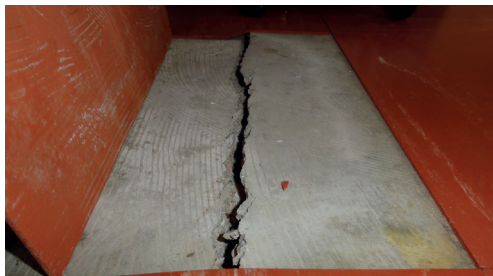
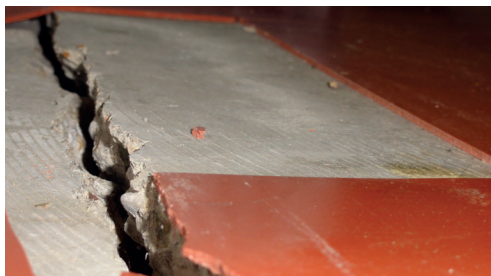
Désaffleurement important entre les deux parties du dallage en rive du bâtiment. La cause du soulèvement du dallage d'une surface de l'ordre de 300 000 m<sup>2</sup> est consécutive à l'utilisation d'une grave recyclée dont la teneur en sulfate (SO<sub>4</sub>) est anormale, utilisée en couche de forme d'un dallage de bâtiment. Eu égard à l'évolution des dommages (le matériau sous dallage poursuivant son gonflement), il sera nécessaire de démolir le dallage, de purger le matériau de la plateforme et de reconstruire le dallage. Le montant du sinistre est évalué à 300 000 € (Investigations : 35 000 €, travaux de remise en état 265 000 €). L'utilisation d'une grave non conforme en couche de forme sous le dallage en béton armé du bâtiment est à l'origine des dommages.

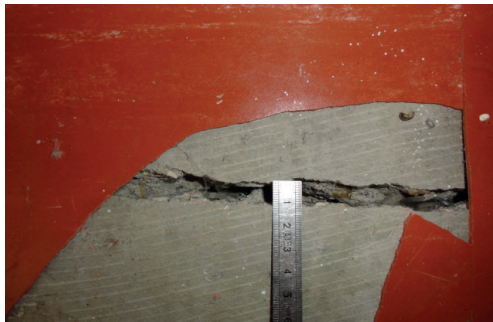
Soulèvement d'une partie du dallage, engendrant une fissuration linéaire (lézarde) sur toute la périphérie du dallage d'environ 1 cm.

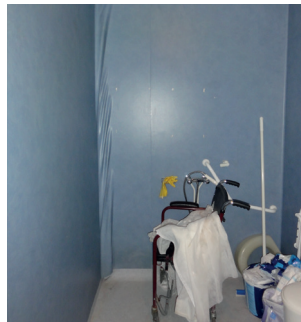
Vue de la déformation de la cloison et du faux plafond sous l'effet du soulèvement du dallage.
