# CONDENSATION EN SOUS-FACE DES OUVERTURES MÉTALLIQUES

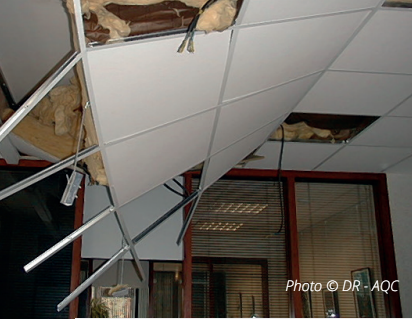
Une ventilation insuffisante sous la toiture ou un excès d'humidité dans les locaux sous-jacents peut causer une condensation en sous-face des couvertures métalliques, engendrant des dégâts similaires à ceux produits par des infiltrations d'eau : humidification des panneaux isolants, déformation voire effondrement de faux-plafond.
