# INFILTRATIONS SUR COUVERTURE DE GRANDS ÉLÉMENTS : TOITURE SÈCHE

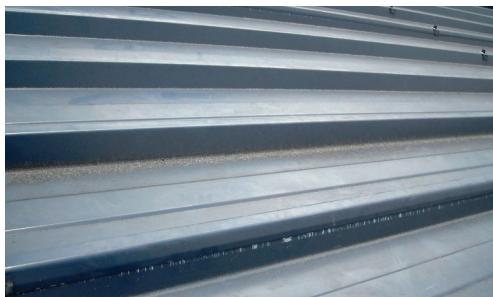
Sur un bâtiment industriel, les vis de coutures sur les recouvrements longitudinaux entre bacs acier n'ont pas été mises en œuvre, la tôle baille et l'eau s'infiltre. Le sens de pose doit aussi se faire en fonction des vents dominants.

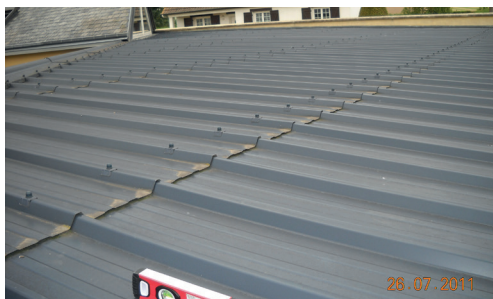
Sur une extension de maison individuelle, la toiture présente une pente de 3 % nettement inférieure aux 7 % demandés dans les Règles de l'art ; la toiture présente de plus de nombreux recouvrements transversaux entre bacs acier qui par conséquent siphonnent. En fonction des pentes et expositions, des compléments d'étanchéité aux recouvrements peuvent aussi être nécessaires.

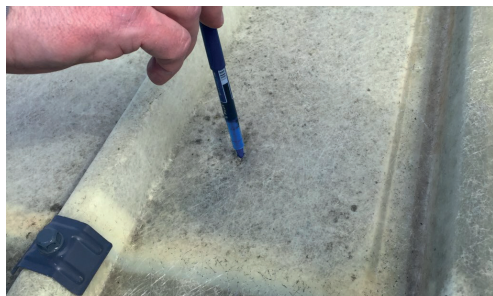
Sur un bâtiment industriel, les plaques translucides en polyester armé de fibres de verre présentent un vieillissement prématuré avec formation de trous. Ce matériau est sensible aux UV et peut subir des altérations esthétiques (perte de transparence, jaunissement) ou mécaniques (cassures, déformations, percements, arrachements). Les plaques sont soumises à la norme NF P38-301 qui définit en particulier des classes d'emploi.
