# INFILTRATIONS D'EAU DES COUVERTURES EN MILIEU TROPICAL

## 1. LE CONSTAT

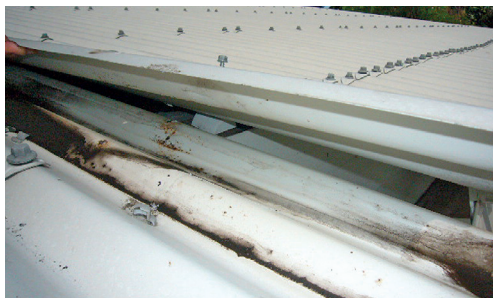
Absence de joint au recouvrement longitudinal, phénomène de siphonnage.

- Recouvrement longitudinal : minimum 2 ondes ou 1 nervure.
- Tôles ondulées : plus exposées au siphonnage -> pente  $\geq 25\%$ .
- Joints étanches obligatoires aux recouvrements transversaux et longitudinaux (NF P30-305).

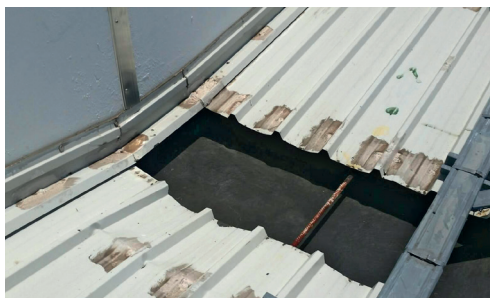
Tôle déformée par la circulation excessive.

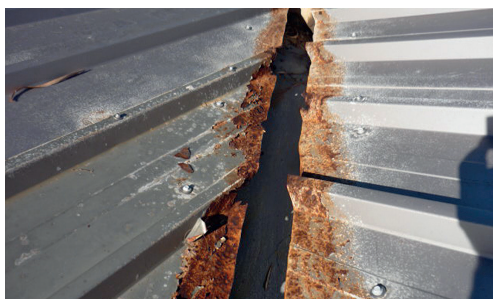
Corrosion de couverture acier en bord de mer.
