# TOITURES-TERRASSES, BALCONS ET COURSIVES EN MILIEU TROPICAL

## 1. LE CONSTAT

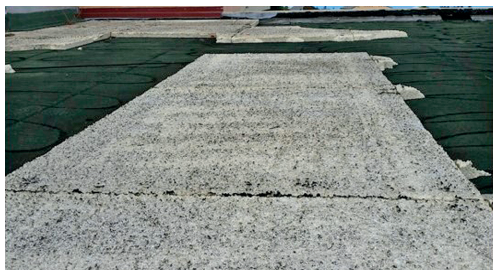
- par défaut d'étanchéité des revêtements ;
- par décollements ;
- par fissuration ou dégradation du revêtement, soit intrinsèquement soit du fait de la protection rapportée ;
- par arrachement des complexes d'étanchéité fixés par plots de colle ou bandes de colle lors du passage de phénomènes cycloniques.

Étanchéité après cyclone Bejisa.

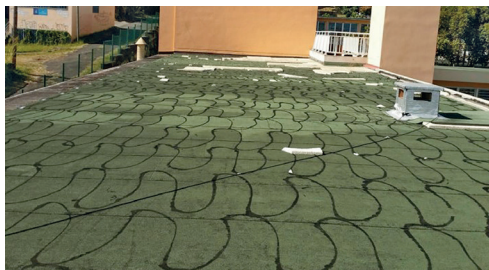
Étanchéité après cyclone Bejisa.

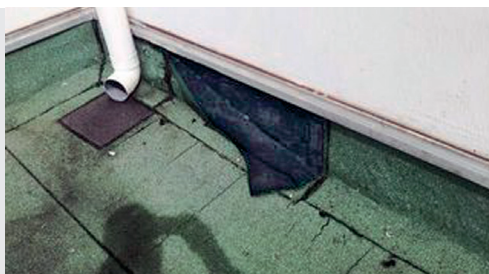
La pathologie principale est un cisaillement des relevés d'étanchéité, lié à l'absence ou le non-respect des joints de fractionnement et/ou des joints périphériques.

Sondage réalisé pour déterminer l'origine de l'infiltration : cisaillement du relevé d'étanchéité.

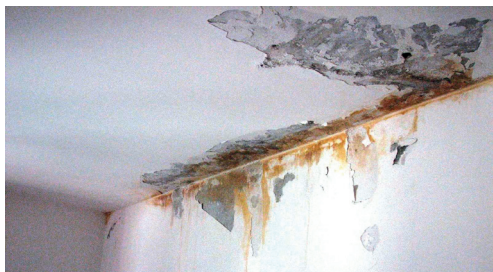
Infiltrations sous toiture-terrasse.
