# INFILTRATIONS PAR LES LIAISONS MENUISERIE EXTÉRIURE / GROS ŒUVRE

## 1. LE CONSTAT

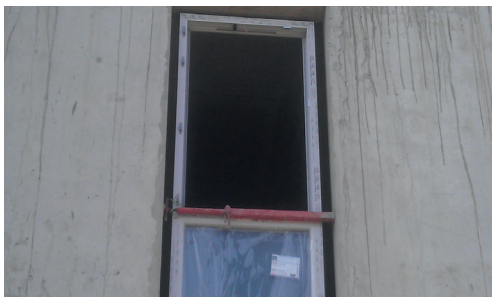
Absence totale de coordination entre deux corps d'état. Les réservations du gros œuvre ne permettent pas la mise en œuvre correcte des menuiseries PVC. Les vides périphériques entre les dormants PVC et le support béton sont de l'ordre de 5 cm sur chaque côté.

Aucun dispositif d'étanchéité à l'eau entre le gros œuvre et la menuiserie ne peut, en l'état, répondre aux Règles de l'art.

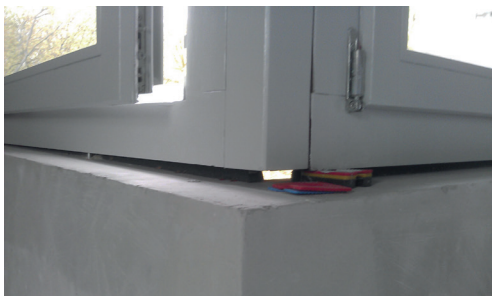
L'ensemble menuisé, avec angle rentrant, est posé directement sur l'allège maçonnée par l'intermédiaire de cales en plastique. L'absence d'appui de fenêtre conforme aux règles DTU et la non-compression du joint imprégné sous la traverse basse sont des risques majeurs d'infiltrations d'eau à la jonction avec le gros œuvre.
