# DÉGRADATION DES LASURES ET PEINTURES SUR MENUISERIES EXTÉRIEURES EN BOIS

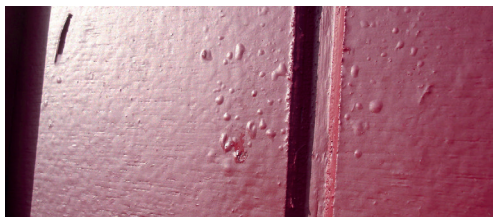
### **Cloquage**

Constat : cloquage sous forme de bulles quelques jours après l'application de la peinture du volet bois.

Cause : application trop généreuse de la peinture.

Prévention : respecter les épaisseurs de film recommandées dans les fiches techniques.

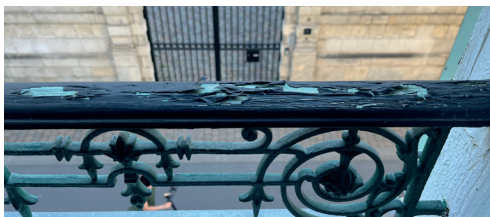
### **Écaillage**

Constat : écaillage de la peinture sur la traverse supérieure du garde-corps.

Cause : défaut d'adhérence. La première couche n'a pas suffisamment pénétré dans le support.

Prévention : utiliser une couche d'impression adaptée au support et respecter l'application des trois couches prévues au DTU 59.1.

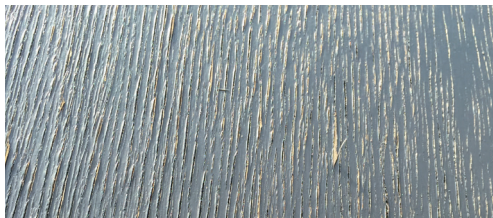
### **Écaillage**

Constat : écaillage de la lasure de teinte noire du panneau bois exposé en façade sud.

Cause : écaillage par échauffement excessif de la lasure noire dont le coefficient d'absorption est supérieur à 0,7.

Prévention : privilégier les teintes claires.

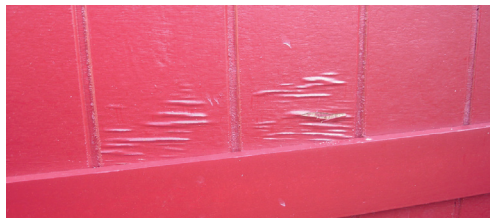
### **Cloquage**

Constat : cloquage de la peinture au-dessus de la traverse horizontale de la porte de garage en bois.

Cause : l'eau s'infiltre sur l'arrière de la tranche supérieure de la traverse horizontale, pénètre dans le volet et remonte par capillarité pour former des cloques.

Prévention : veiller à la bonne réalisation des assemblages des éléments menuisés. Identifier les pièges à eau. Traiter les points singuliers.
