## CHUTES DE PIERRES MINCES ATTACHÉES

## 1. LE CONSTAT

## 2. LE DIAGNOSTIC

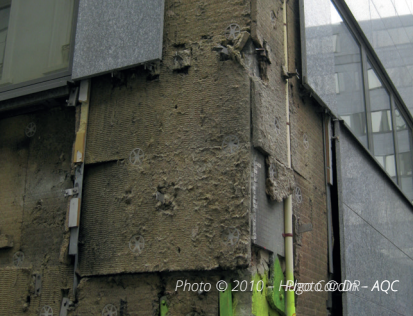
Bien que cette pathologie soit en nette régression, deux principaux phénomènes sont à l'origine de dommages parfois graves en termes de sécurité et de coûts.

D'autres causes, souvent liées à des négligences lors de la mise en œuvre, peuvent être observées. Les désordres consistent en des éclats, dégradations des joints ou cassures des pierres au niveau des attaches pouvant aller jusqu'à la chute des éléments.

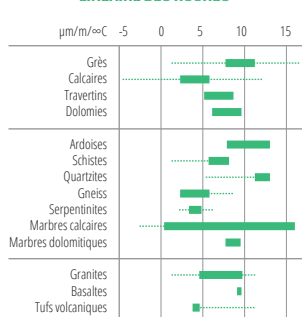
### COEFFICIENT DE DILATATION LINÉAIRE DES ROCHES

- à l'étroitesse des joints ou à la dilatation de la pierre (voir schéma 1) ;
