# STRUCTURES À RISQUES MULTIPLES : LES VÉRANDAS

## 1. LE CONSTAT

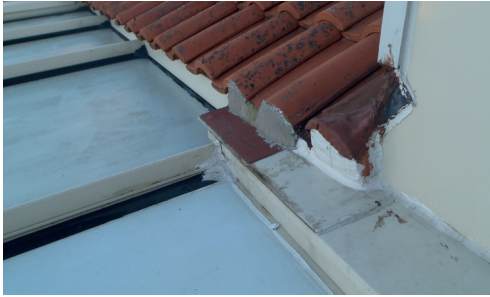
L'infiltration est due à un mauvais traitement de la liaison entre la véranda et l'existant. L'entablement à très faible pente crée une voie d'eau remontante en sous-couverture lors d'épisodes pluvieux et venteux. Un closoir de fortune a été réalisé.

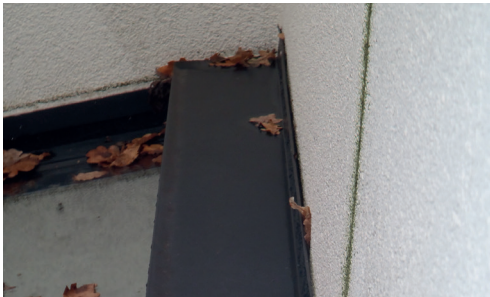
La bande métallique au faîtage ne comporte pas de joint mastic en tête. L'entretien de la véranda n'est également pas réalisé notamment au droit du joint mastic de rive (haut de la photo).

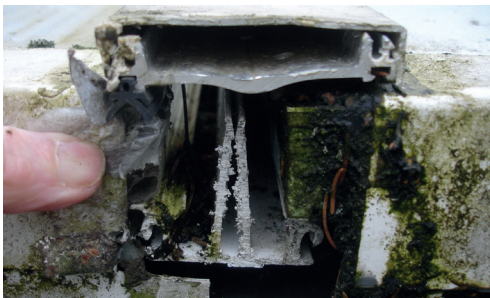
Le capot serreur est peu ou mal fixé. Les dimensions et les coupes des différents éléments sont à revoir. Le joint EPDM de gauche n'est pas comprimé et ne repose pas pleinement sur l'EdR. Le développement de microorganismes empêche le drainage du chevron.

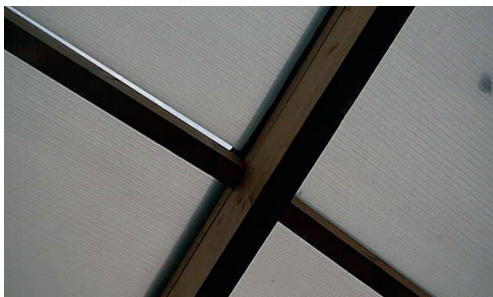
La dimension de l'EdR en polycarbonate est incorrecte. Avec cet EdR, le confort thermique est-il assuré ? Les phénomènes de condensation sont-ils maîtrisés et évités ?

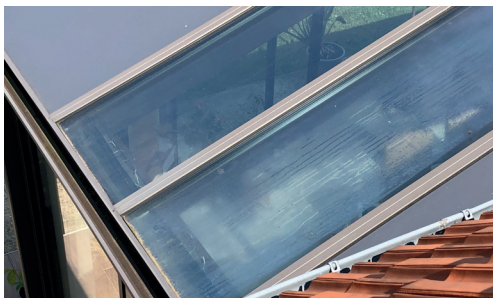
Embuage d'un double vitrage. Absence de jeu à la base des vitrages qui a pour conséquence de limiter la ventilation des chants et d'exposer le mastic à une humidité prolongée, ce qui affecte ses propriétés d'étanchéité.
