# FUITES DE CANALISATIONS EN CUIVRE INCORPORÉES DANS LES DALLES

**CANALISATIONS EN CUIVRE INCORPORÉES DANS LES DALLES**

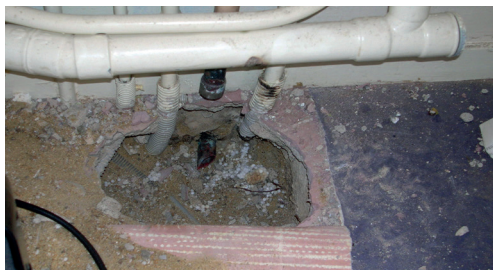
Corrosion externe. La canalisation de cuivre se situait dans une boîte d'attente d'un plancher en béton. Les eaux de lavage stagnent dans la réservation ce qui a engendré une corrosion prématurée de la canalisation. Dallage (7 cm).

- Le fourreau doit être continu et étanche, et, doit dépasser de l'arase supérieure du sol fini de 3 cm minimum. Il ne faut jamais araser la gaine.
- Utiliser des tubes conformes à la norme NF EN-1057 et choisis dans une fabrication de la marque NF. Ils conviennent à la distribution des eaux conformes aux exigences de qualité réglementaires, notamment relatives au pH sans que celui-ci ne puisse descendre en dessous de 6,5.
- Éviter la surchauffe des tubes lors de l'exécution des assemblages.

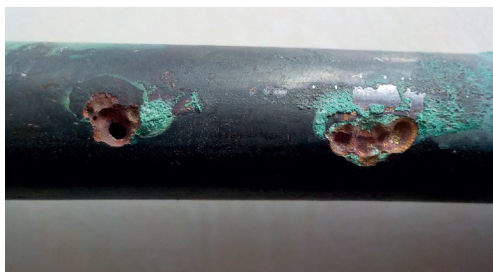
Corrosion externe. La canalisation était positionnée dans un fourreau, coupé au niveau de la dalle. Les eaux de nettoyage ont donc stagné dans la gaine, provoquant une corrosion de la canalisation.

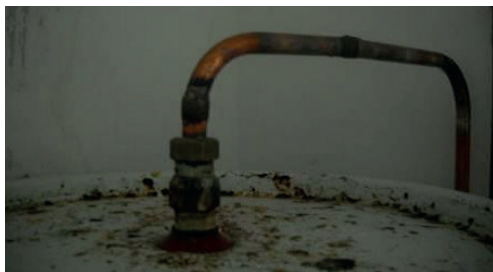
Corrosion interne d'une canalisation de cuivre. Les pertes de charge engendrées par la multiplicité des coudes et la vitesse importante du fluide ont causé une érosion importante de la canalisation.

- Pour la corrosion – érosion :
  - limiter dans un premier temps la vitesse de circulation de l'eau à moins de 0,5 m/s (5 m/s en régime intermittent, ou 2 m/s dans le cas de période plus longue – plus de 15 minutes) ;

- concevoir un schéma de circulation en évitant les changements de direction brutaux ;
  - éviter la présence de particules solides ou gazeuses.
- La conception et la réalisation des circuits d'eau sanitaire et de chauffage sont très techniques. Elles demandent une formation adaptée des intervenants.
