# CHAUFFAGE PAR LE SOL PAR PLANCHER RAYONNANT ÉLECTRIQUE

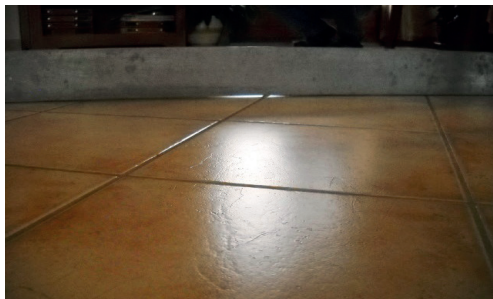
### Fissuration de carrelage collé sur chape.

Le dommage déclaré affecte le revêtement de sol scellé carrelé d'une maison individuelle, sur une chape de mortier de ciment, elle-même mise en œuvre sur un PRÉ et un isolant polyuréthane. On observe une inflexion de la surface des carreaux, puis une fissuration généralisée localement accompagnée d'un désaffleure. Les sondages réalisés montrent que le phénomène résulte d'un retrait différentiel du mortier de la chape avec, en facteur aggravant, une insuffisance de joints de fractionnement. Le retrait important vient du fait que la procédure de mise en chauffe n'a pas été respectée. La première mise en température des planchers rayonnants électriques doit être faite par l'installateur de chauffage électrique. Cette opération ne peut commencer que : trois semaines après la réalisation de l'ouvrage de recouvrement, et avant mise en œuvre des revêtements de sol collés ou flottants ; suivant les spécifications de l'Avis Technique ou du Document Technique d'Application de la chape ; un mois après la mise en œuvre d'un revêtement scellé. Ceci est rappelé dans les *Cahiers du CSTB*. L'information de cette première mise en chauffe doit être transmise à l'entreprise de pose du revêtement de sol ou à défaut au maître d'œuvre ou d'ouvrage.

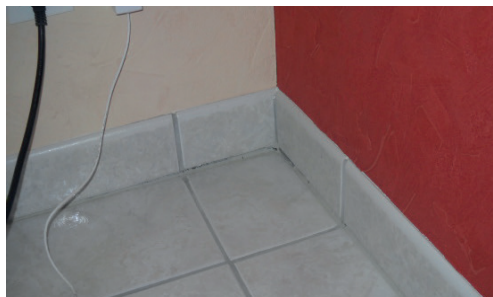
### Fissuration de carrelage collé sur chape.

Le dommage déclaré affecte le revêtement de sol d'une maison individuelle, réalisé en carreaux de grès cérame 33 x 33 cm scellés sur une chape de mortier de ciment, elle-même mise en œuvre sur un PRÉ et un isolant polyuréthane.

On observe, sur cette photo, une inflexion de la surface des carreaux, puis une fissuration généralisée localement accompagnée d'un désaffleure. Les sondages réalisés montrent que le phénomène résulte d'un retrait différentiel de la chape, principalement dû à l'absence de treillis soudé d'armature, et de joints de fractionnement des surfaces carrelées.

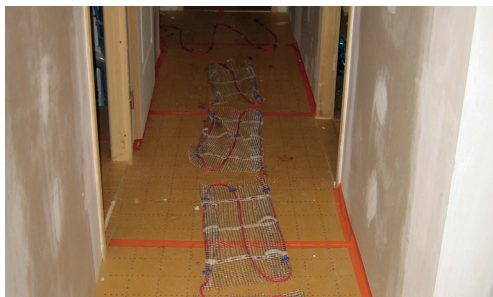
### Fissuration de carrelage collé sur chape.

Le dommage déclaré affecte le revêtement de sol d'une maison individuelle, réalisé en carreaux de grès cérame 33 x 33 cm scellés sur une chape de mortier de ciment, elle-même mise en œuvre sur un PRÉ et un isolant polyuréthane.

Sur cette photo, on voit que les occupants allèguent également un défaut de rendement du plancher chauffant, dû à une mise en œuvre non conforme au plan de pose du fabricant.

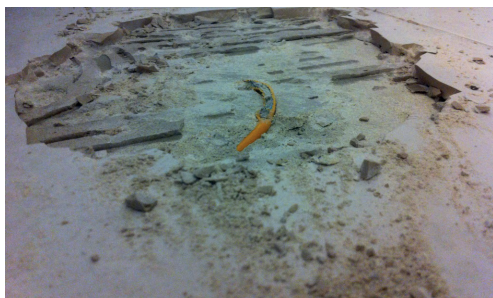
### Dysfonctionnement de Plancher Rayonnant Électrique.

Le dommage déclaré concerne le dysfonctionnement partiel du Plancher Rayonnant Électrique d'une maison individuelle, dans une zone de circulation. Les investigations montrent que le câble électrique, positionné trop haut dans la chape, a été dégradé lors du ponçage de celle-ci.
