# INSTALLATIONS PHOTOVOLTAÏQUES EN MILIEU TROPICAL

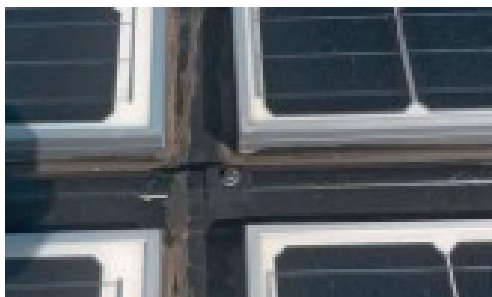
Recouvrement panneaux.

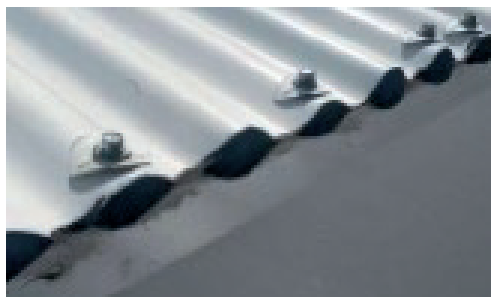
Détail de rive haute jonction panneaux – tôle ondulée.

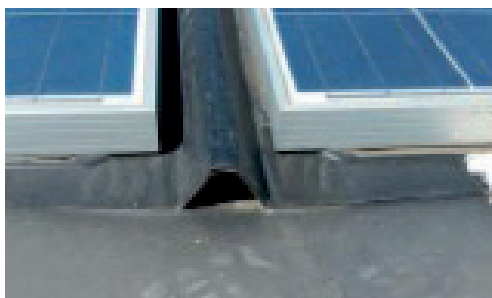
Absence de compléments panneaux – tôle égout.
