# REPRISES D'HUMIDITÉ DANS LES COINS DOUCHE

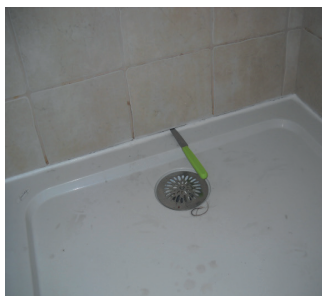
Défaillance du joint entre le bac à douche et la faïence – joint déposé ; pas de double joint en périphérie du bac à douche – pas de SPEC sur cloison – espace entre faïence et bac à douche trop large.

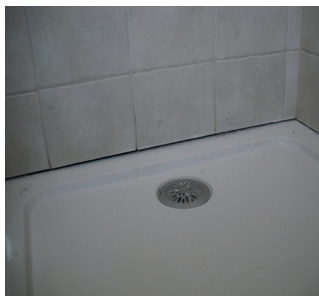
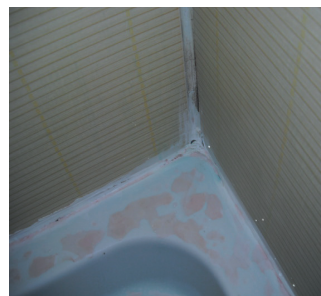
Défaut d'étanchéité des joints rentrants (angle faïence et bac – faïence).

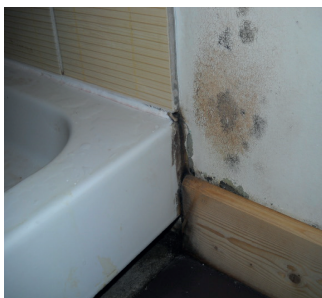
Rejaillissement et écoulement d'eau en bout de bac (pas de porte de douche).

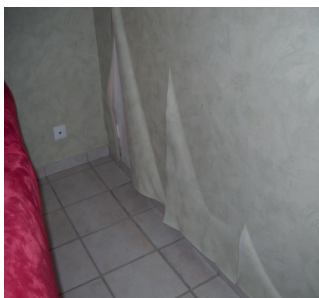
Décollement du papier peint dans la cloison adossée à la douche.

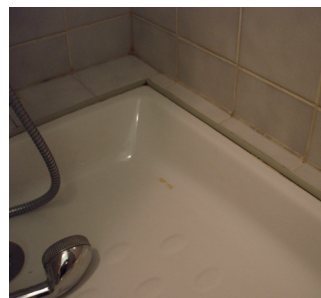
Défaut d'étanchéité entre le bac et la pailasse traité avec un profilé rigide – pas de joint souple.
