# DÉGRADATIONS PAR L'EAU DES DOUCHES CARRELÉES DITES « À L'ITALIENNE »

## 1. LE CONSTAT

ÉDITION 2026

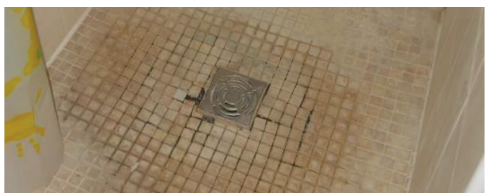
Défaut de calage autour du siphon – affaissement
