# DÉCOLLEMENT DE PEINTURE SUR PLAFONDS NEUFS EN BÉTON

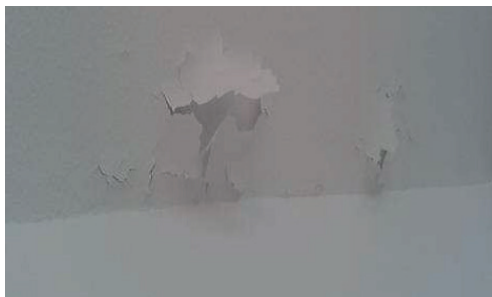
Décollement de peintures causé par un défaut de préparation du support.

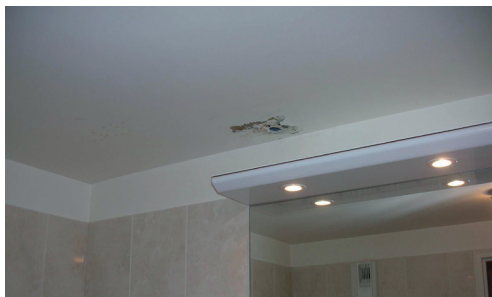
- la saponification ou l'hydrolyse partielle de certains produits de ragréage ou enduits de peintre. Un support très alcalin comme le béton frais a tendance à décomposer certains liants de type glycérophthalique, ce qui réduit leur cohésion et entraîne des décollements ;
- l'effet de traction de certaines peintures en phase solvantée qui « tirent » sur les enduits moins cohésifs. La législation en matière de réduction des Composés organiques volatils (COV) a fortement limité l'utilisation de ces peintures en phase solvantée.
- mauvaise réalisation de joints de prédalles en sous face (lorsqu'un traitement est prévu).

Décollement de peinture au droit d'une zone de ragréage : le support alcalin comme le béton frais peut décomposer certains liants, ce qui réduit leur cohésion.
