# INFILTRATIONS SUR COUVERTURES EN TUILE

## (POINTS SINGULIERS ET PARTIES COURANTES)

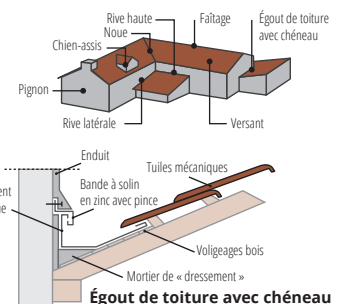
#### Exemples de pénétrations continues

À ces pénétrations continues s'ajoutent celles qui sont discontinues. Elles sont dues aux petits ouvrages isolés : souches de cheminées, lanternes d'éclairage, jouées de lucarnes, chiens-assis... Les problèmes ne diffèrent pas, en fait, des précédents : les jonctions le long des parois parallèles à la ligne de plus grande pente ou sur le devant de l'édicule sont du type « pénétration continue » et la jonction arrière est assimilable à un chéneau d'égout de toiture.

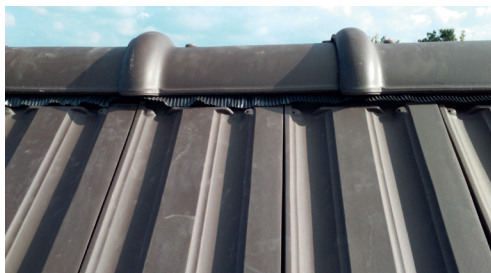
### Largeur de closoir insuffisante.

Suivant le NF DTU 40.21, le recouvrement du closoir ventilé sur les tuiles doit être au moins égal au recouvrement de la tuile et, dans tous les cas, supérieur ou égal à : 8 cm pour les pentes > 45 % ; 10 cm pour les pentes ≤ 45 % NF DTU 40.211. Le recouvrement que l'on constate sur la photo est largement insuffisant. La pénétration d'eau de pluie en cas de vent est inévitable ( NF DTU 40.24 et NF DTU 40.241).

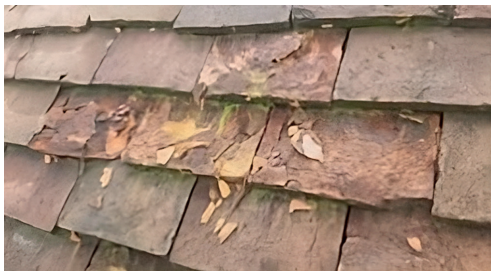
Utilisation de tuiles de réemploi poreuses et gélives.

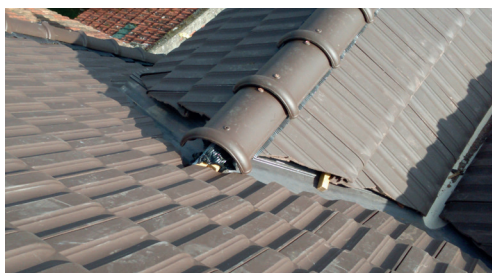
**Recouvrement de noue insuffisant.** En rive de noue, les tuiles doivent être tranchées biaisées parallèlement à l'axe de la noue, de telle façon que le recouvrement sur métal soit au moins de 80 mm, mesure prise perpendiculairement à l'axe de la noue. Entre autres malfaçons, le recouvrement de la feuille métallique constituant la noue est clairement insuffisant sur la photographie ci-dessus. La liaison entre le faîtage de la lucarne et la couverture principale est également défailante.

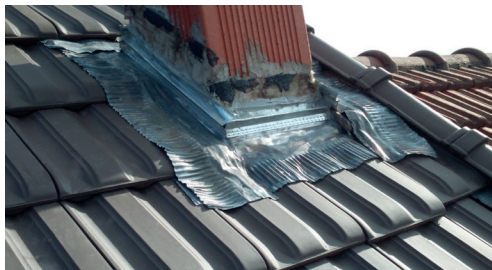
#### **Abergement de pénétration discontinue.**

L'étanchéité au droit des pénétrations discontinues peut être assurée par la mise en œuvre de bandes métalliques et de solins dont le relevé doit être supérieur à 90 mm. Les raccords aux angles se font par exemple par goussets soudés permettant d'assurer une parfaite étanchéité. Sur la partie amont de l'ouvrage, on réalise une garniture indépendante en métal sur forme de pente, ou besace ou un chéneau avec couloir latéral métallique. Le relevé insuffisant ainsi que l'absence de continuité des dispositifs mis en œuvre au niveau des angles, sont ici générateurs de fuites.

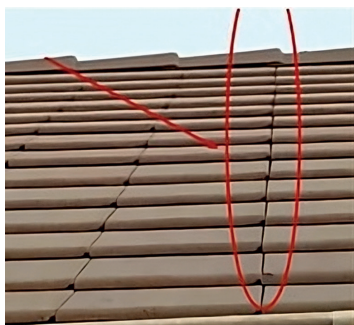
**Infiltrations.** Tuiles à pureau plat posées à joints alignés ou droits, cette pose est contraire aux Règles de l'art. Le DTU 40.211 précise que les tuiles doivent être posées à joints croisés.
