# CHAUFFAGE PAR LE SOL PAR PLANCHER RAYONNANT ÉLECTRIQUE

## 1. LE CONSTAT

## 2. LE DIAGNOSTIC

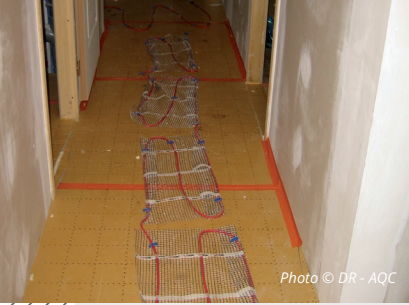
Photo © DR - AQC
