TRAVAUX D'ISOLATION

LES PONTS THERMIQUES EN RÉNOVATION : QUELLES SOLUTIONS POUR LES ATTÉNUER ?

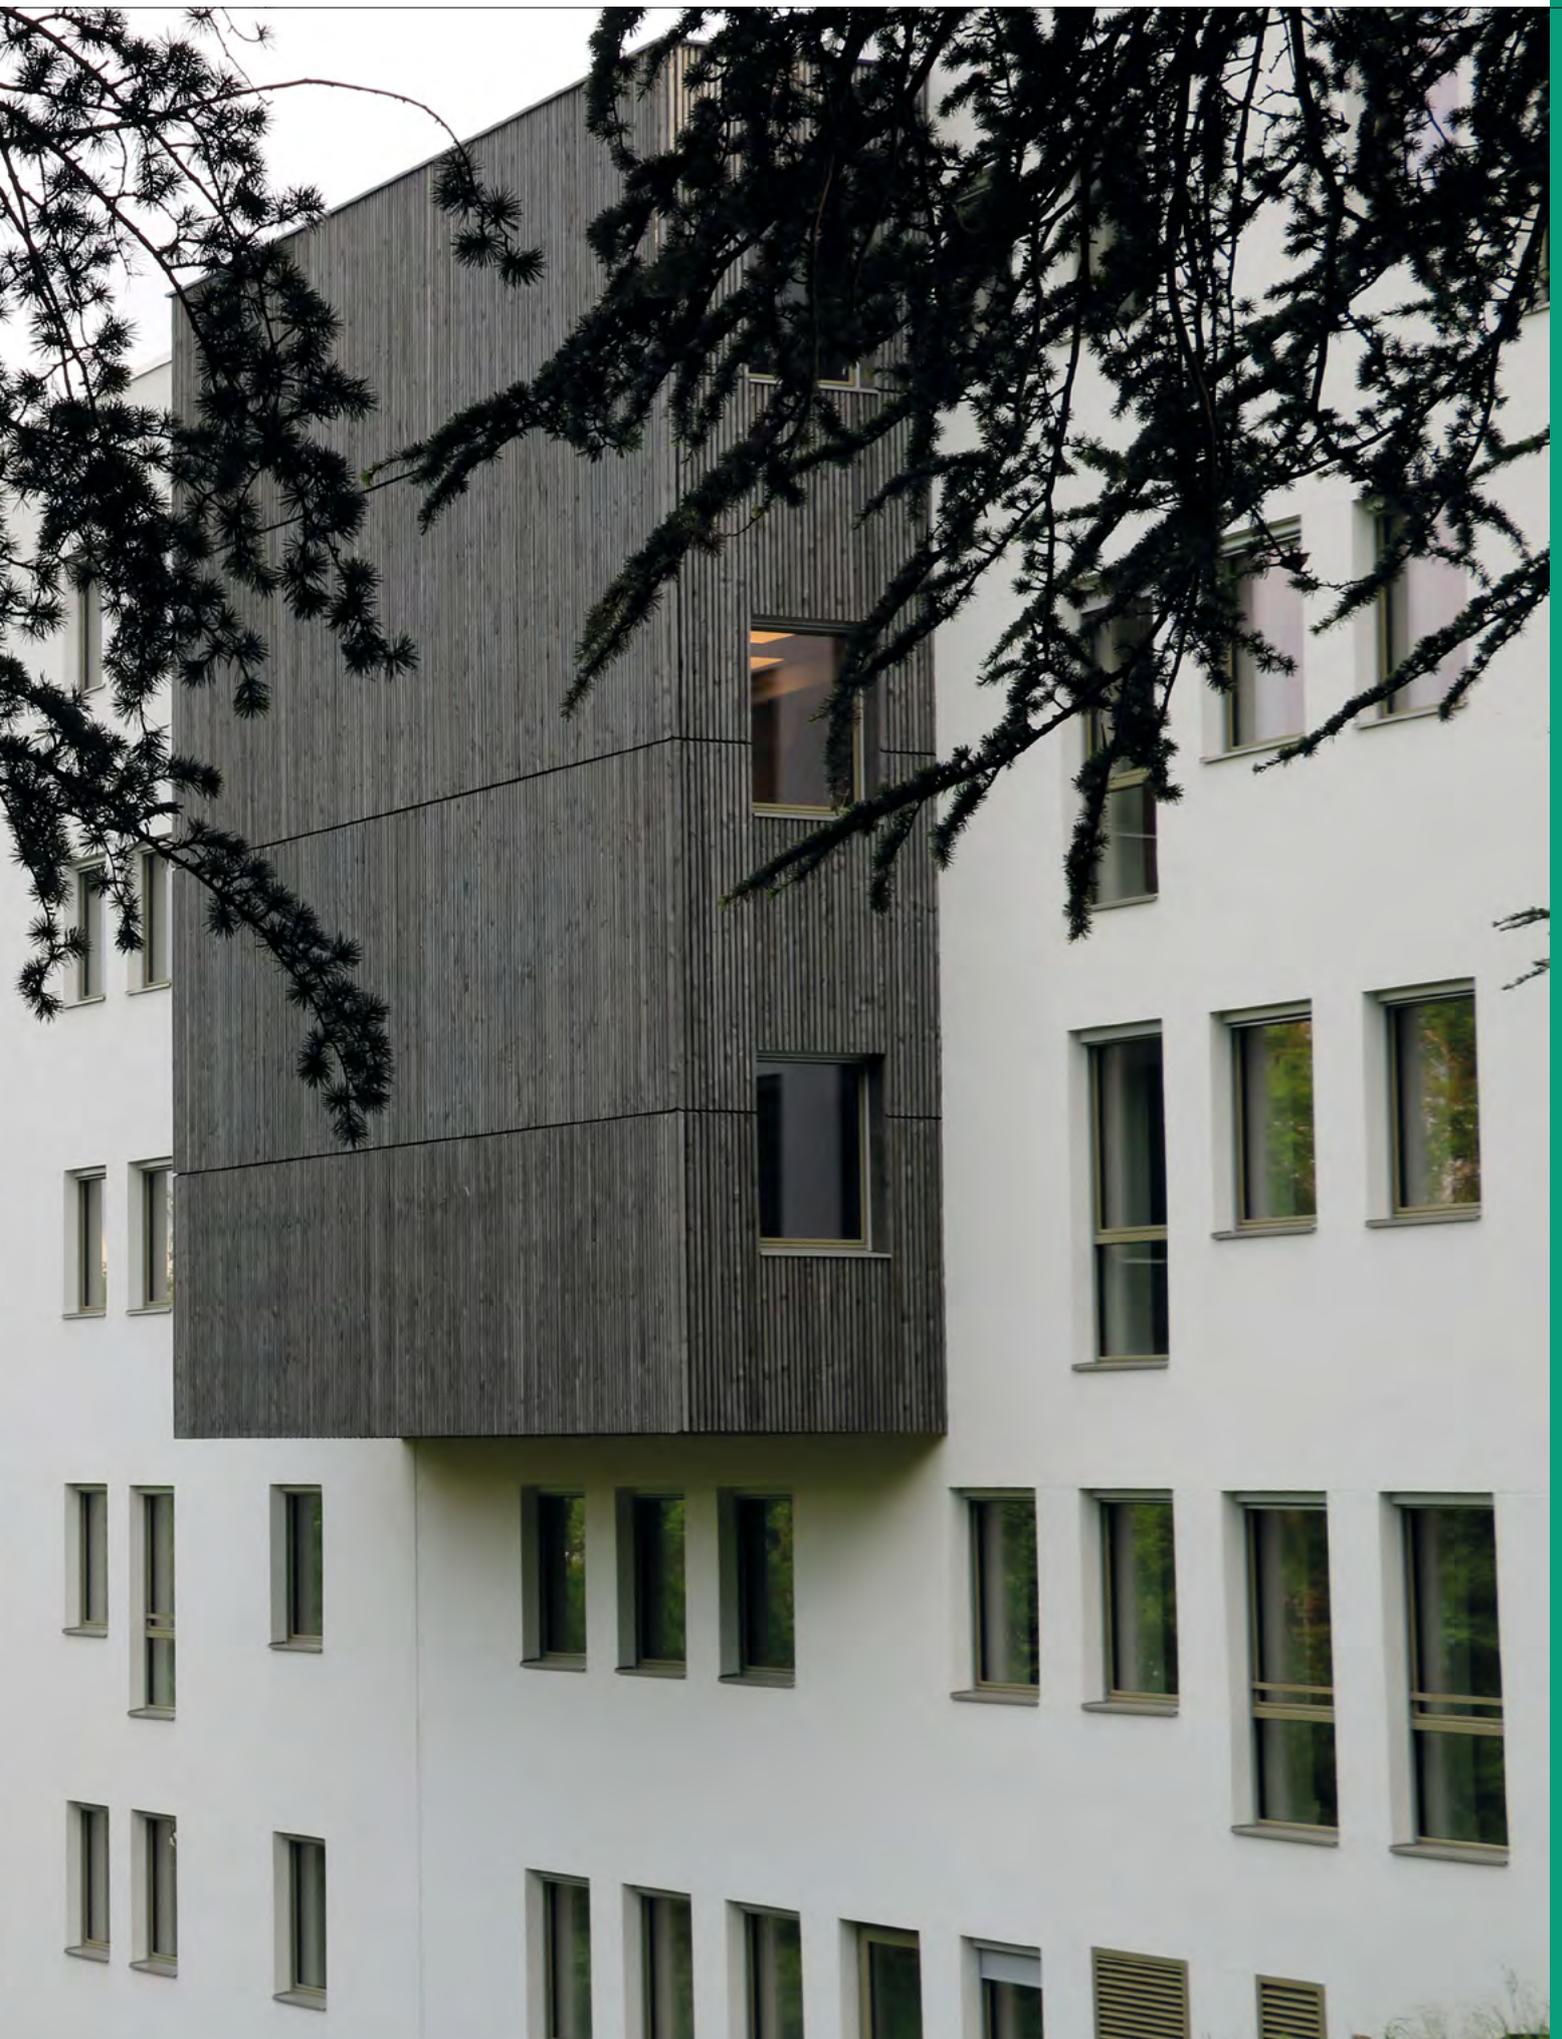
Photo © Atelier d'architecture Rivat

Lauréat du prix Passibat 2021 (rénovation de plus de 1 000 m²), cet immeuble de bureaux situé à Saint-Etienne (42) a fait l'objet d'une rénovation énergétique incluant une ITE, dirigée par l'Atelier d'architecture Rivat, l'Atelier des Vergers et le bureau d'études Engibat.

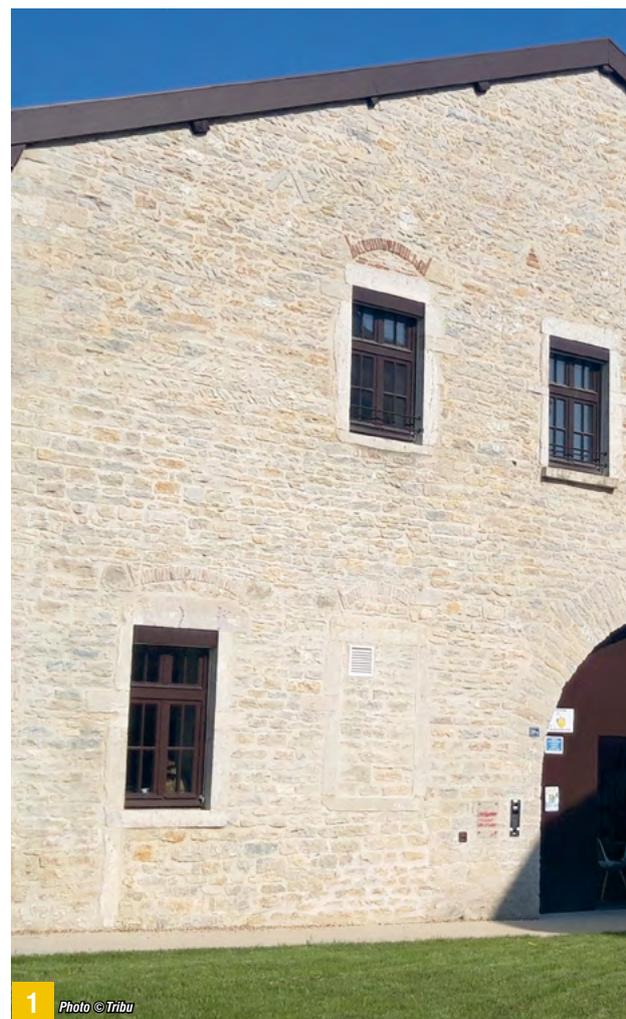
1 Photo © Tribu

1 Sources de pathologies dans le bâti ancien, les ponts thermiques doivent être pris en compte en amont de toute rénovation thermique. À l'instar de cet espace d'animation sociale « Les Glycines » à Bourg-en-Bresse (01), un patrimoine bâti de grande valeur historique, dont le programme de rénovation thermique BBC a été conduit par l'agence d'architecture SILT et le bureau d'études Tribu.

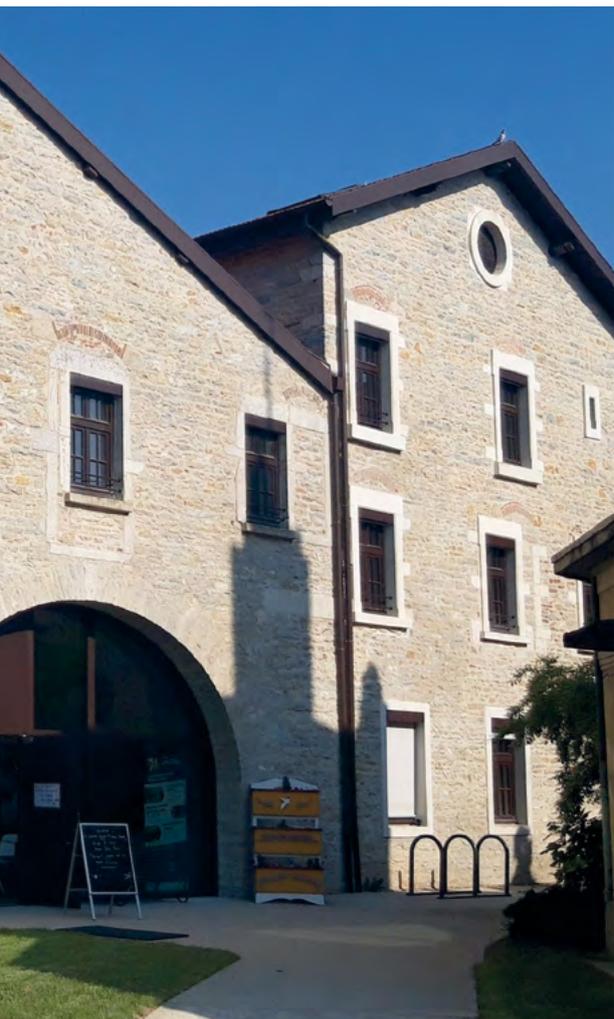
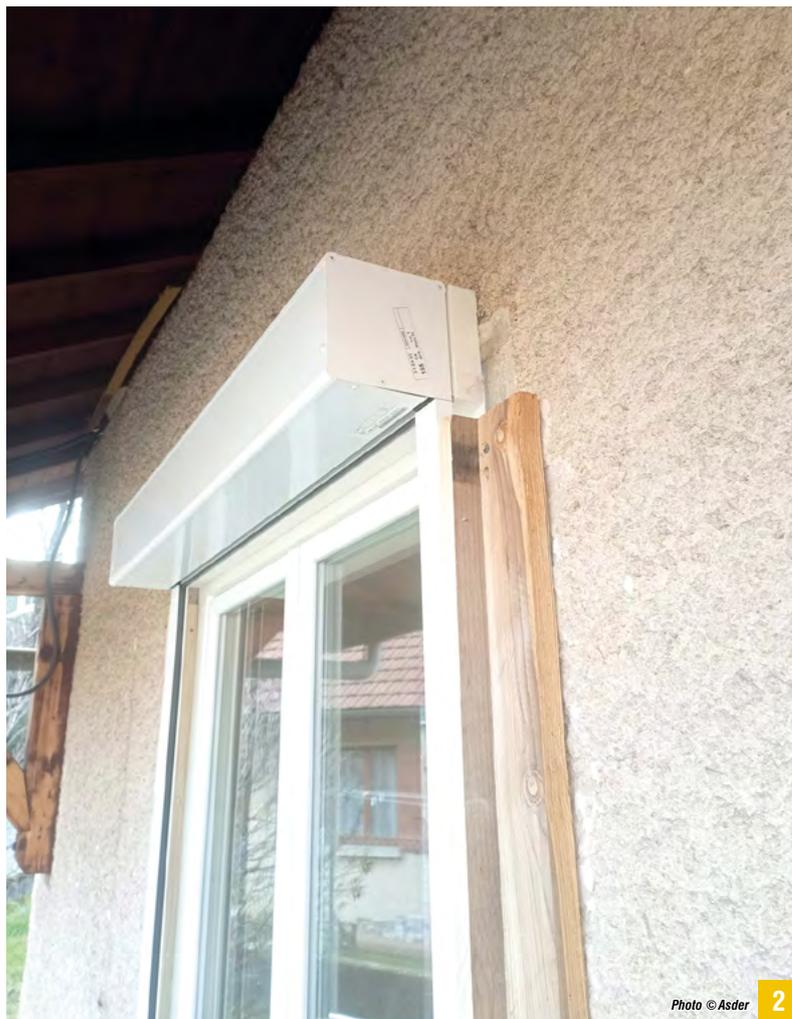
2 Après la pose d'une nouvelle menuiserie en tunnel, le coffre de volet roulant a été isolé en face arrière avant la réalisation de l'isolation thermique par l'extérieur (ITE) de la façade.

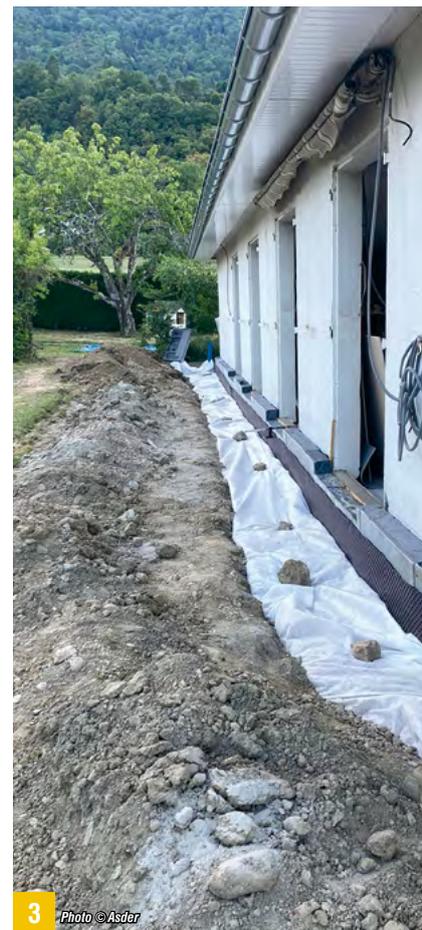
3 Photo © Asdar

3 à 5 Le soubassement de cette maison individuelle a été isolé par l'extérieur avec des panneaux en polystyrène, type *Knauf Périfoard* (photo n° 3). Les travaux ont impliqué de creuser en profondeur et d'interposer un drainage périphérique (photo n° 4), avant de reboucher l'excavation avec des graviers (photo n° 5).

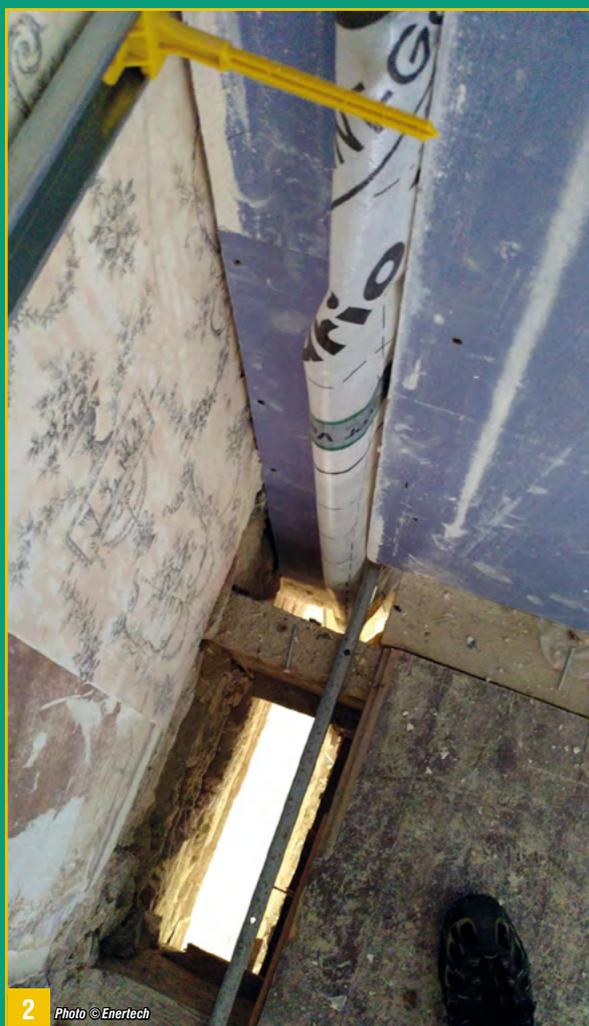
2 Photo © Enertech

- 1 Le domaine de Lissieu (69) abrite 22 logements collectifs à destination d'un public en situation de grande précarité et 17 logements sociaux familiaux.
- 2 Les cloisons séparatives sont réalisées en deux fois pour assurer la continuité de l'isolant et du frein vapeur tout en respectant la sécurité incendie.
- 3 et 4 Les planchers sont découpés en rive (photo 3) afin de prolonger l'isolation thermique intérieure (photo 4).

frein-vapeur. Sur les murs intérieurs, c'est une isolation en deux couches qui a été préconisée par le bureau d'études thermiques : isolant de 12 cm + frein vapeur + isolant de 4 cm. « Lorsque l'isolation est mise en œuvre en une seule couche, ce qui est le cas courant, l'isolant, le frein vapeur et la plaque de plâtre sont côte à côte. Et à chaque fois que l'on perce le mur, pour fixer quelque chose, il y a le risque de percer le frein vapeur avec », met en garde Tom Lamonerie. Certaines menuiseries existantes récentes et performantes ont été conservées. Les ponts thermiques périphériques ont été traités en linteau, tableau et appui par des plaques d'isolant en polyuréthane de 2 cm. Un autre exemple est celui des jonctions entre les façades et les cloisons séparatives entre logements (à double ossature), où le traitement était rendu complexe par l'imbrication forte des enjeux d'isolation thermique, d'étanchéité à l'air et de sécurité incendie. La solution mise au point avec le bureau de contrôle a consisté à réaliser la cloison séparative en deux fois.

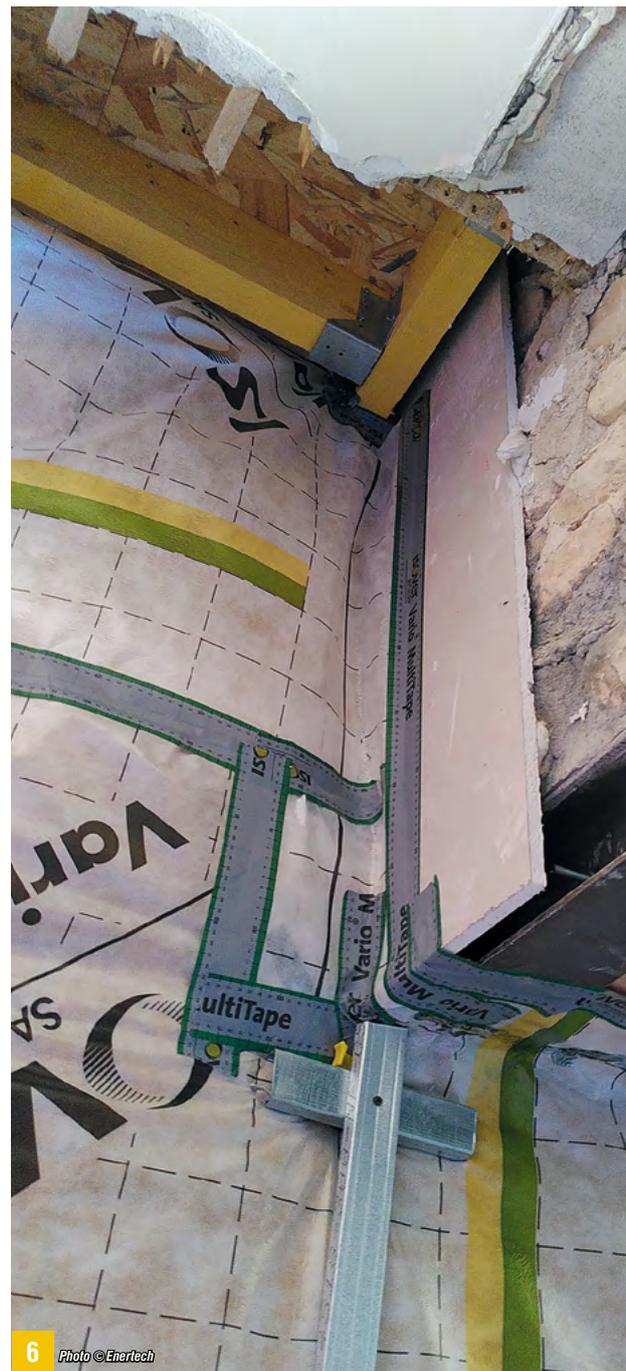
◀ **6** L'isolation thermique par l'intérieur (ITI) d'un bâtiment ancien est rendue compliquée par les différences de niveaux et de matériaux, et les passages de poutres.

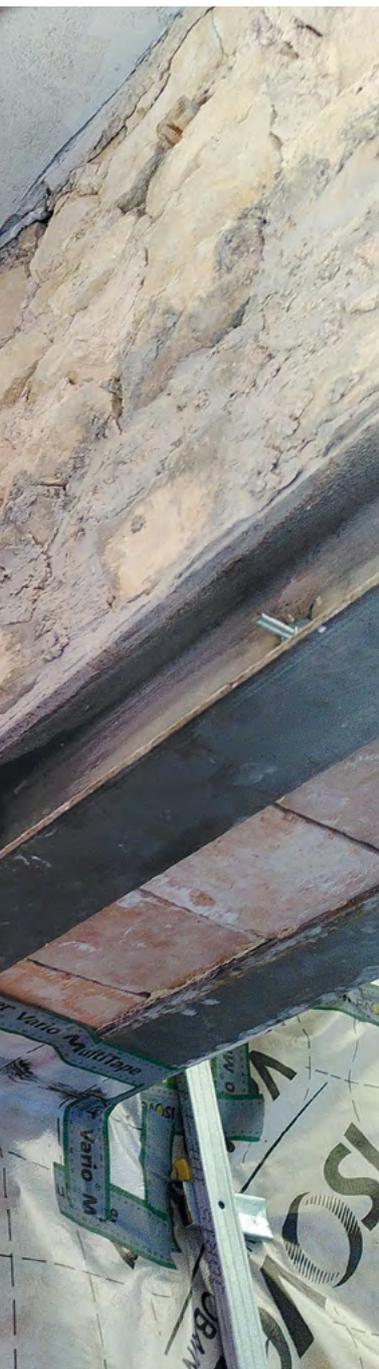
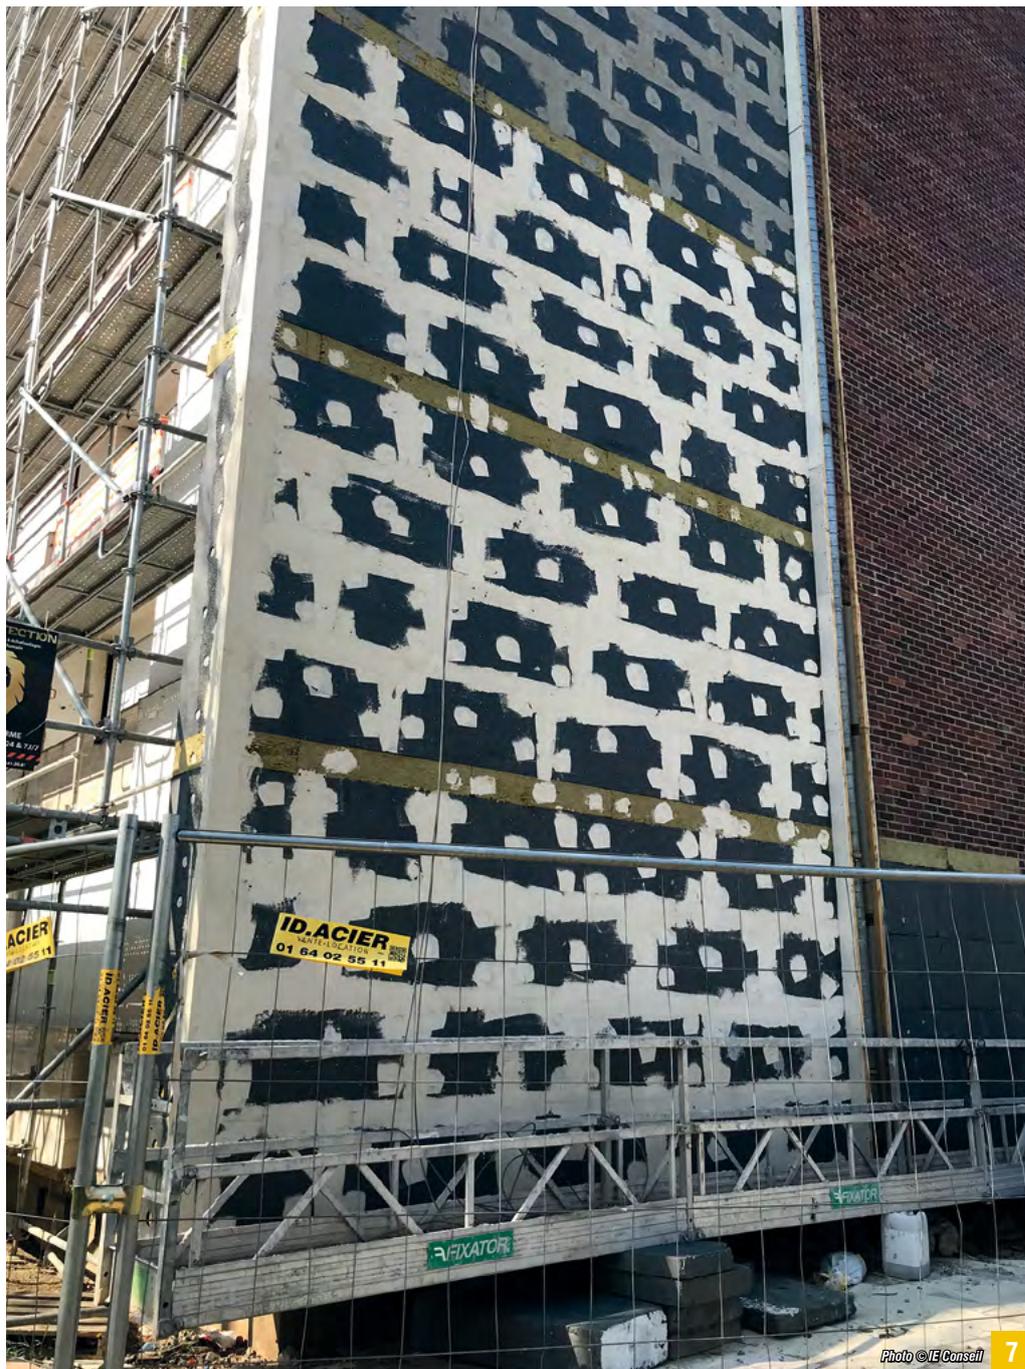
Photo © IE Conseil 7

▲ **7** Le traitement d'un pignon de bâtiment atténue les ponts thermiques entre le mur extérieur et le plancher intermédiaire. Cela permet de traiter les « liaisons L9 » (refend-façade), situées entre deux locaux chauffés (par exemple deux étages d'appartements).

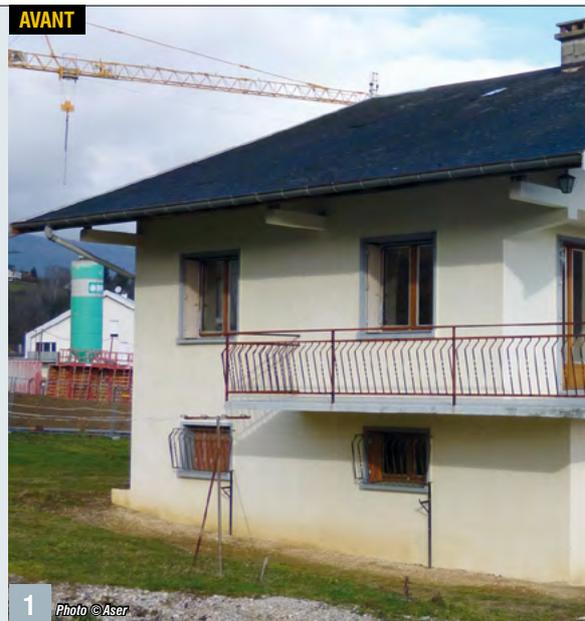
1 Photo © Aser

◀ 1 à 3 Le balcon d'origine de cette maison a été démolé (photo n° 1), avant de procéder au traitement de l'enveloppe (photo n° 2). Elle a ensuite été isolée par l'extérieur et dotée d'un balcon autoportant en bois (photo n° 3).
 ▲ 4 L'application d'un isolant en verre cellulaire au niveau des soubassements limite les ponts thermiques et les remontées d'humidité en pied.

Dans le cas de cette maison individuelle savoyarde, elle a conduit à la démolition du balcon d'origine et à son remplacement par un ouvrage autoporté avec ossature bois indépendante. La maison (construite en parpaings et dalles sur hourdis) disposait d'une bonne inertie thermique. Pour autant, «le balcon en béton laisser pénétrer le froid en hiver et le chaud en été, le ressenti derrière les fenêtres était

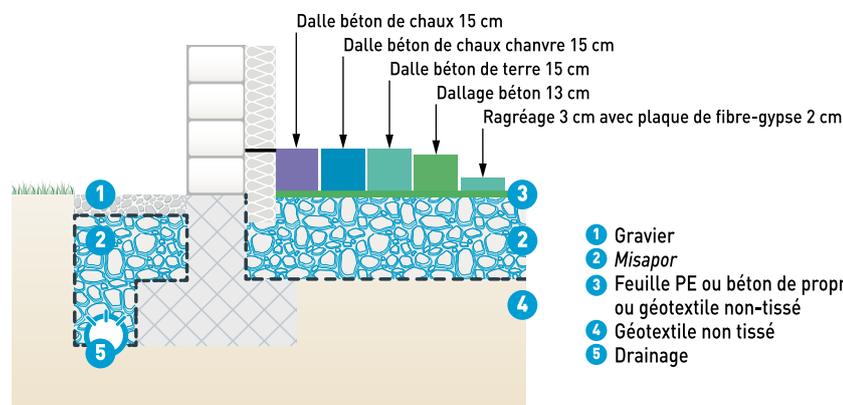
Illustration © Misapor 4

Exemple d'isolation en verre cellulaire au niveau des soubassements

d'un manteau en fibres de bois et d'un enduit sur l'ensemble des façades a permis un réel gain en termes de confort d'hiver et d'été. À noter que les fondations ont également été isolées avec un isolant en verre cellulaire, type *Misapor*, tandis que l'isolation et l'étanchéité à l'air des combles ont été renforcées grâce à l'interposition d'un isolant biosourcé et d'un frein vapeur, type *Intello Plus*. ■
