Agence  
Qualité  
Construction

# OBSERVATOIRE de la Qualité de la Construction

Édition 2025

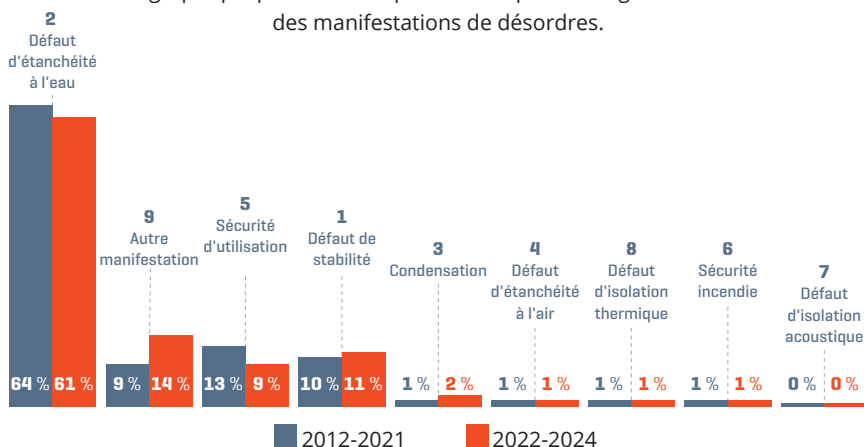
Le graphique présente la répartition en pourcentage de l'effectif des manifestations de désordres.

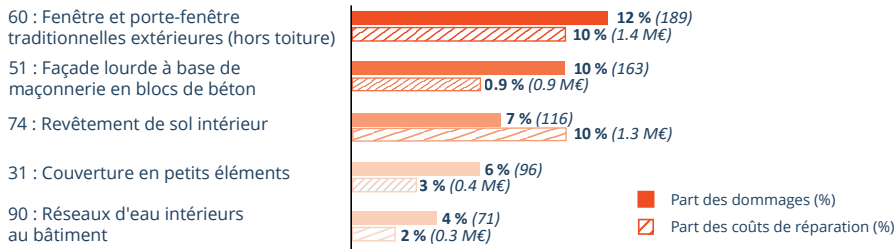
### Maisons individuelles **proches** de la mer (moins de 500 m) (1 115 bâtiments)

Dans le résidentiel individuel, les désordres concernant les façades et les menuiseries (codes 5 et 6 de la nomenclature D) sont plus fréquents parmi les bâtiments proches de la mer (33 % des dommages et 26 % des coûts de réparation) que sur les bâtiments plus éloignés (22 % des dommages et 15 % des coûts). **Tout particulièrement, la proportion des désordres affectant les menuiseries (code 60') est 2,4 fois plus importante pour les maisons individuelles à proximité de la mer que dans les terres.**

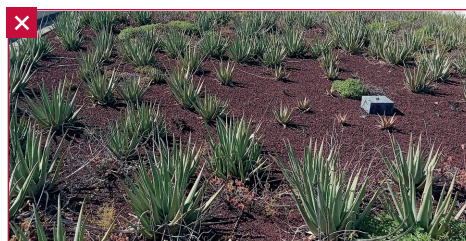
*Faible couvert végétal avec intérêt esthétique et thermique limité. © AQC*

Prévoir une densité de plantation suffisante dès la conception. Le substrat de couleur foncé ne sera ainsi plus exposé aux rayons du soleil, ce qui supprimera l'effet d'îlot de chaleur. L'évapotranspiration sera optimale et participera au confort thermique.

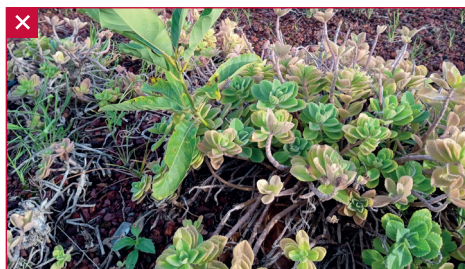
*Développement d'une jeune pousse d'arbre d'avocatier marron dont les racines risquent rapidement de dégrader le dispositif d'étanchéité à l'eau de la toiture. © AQC*

Assurer durablement l'étanchéité à l'eau en tout point de la toiture végétalisée en respectant les règles de conception et en maintenant les drains, gouttières et cornières de séparation pour éviter toute obstruction à l'évacuation de l'eau en excès. Les zones stériles doivent être entretenues et libres de tous végétaux pour faciliter le contrôle de l'étanchéité. Enfin, les espèces spontanées au développement racinaire susceptible de perforer l'étanchéité à l'eau doivent être retirées.

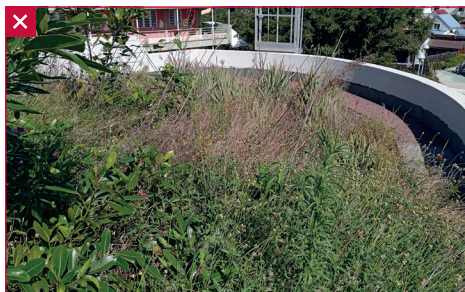
*Absence de protection collective de type garde-corps et point d'ancrage isolé sans ligne de vie et peu visible dans la végétation. © AQC*

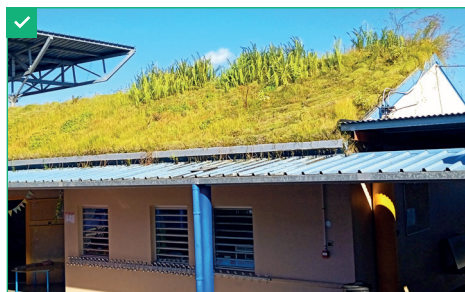
*Mise en œuvre de modules végétalisés préfabriqués en surimposition d'une toiture en bac acier. © AQC*

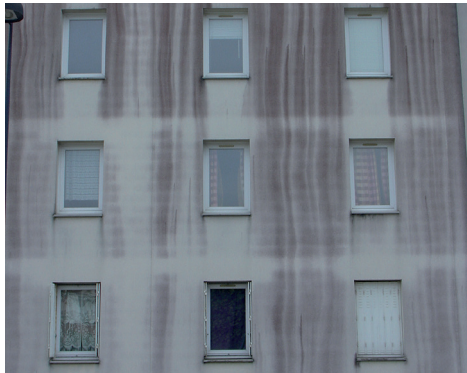
Colonisation de la façade par des algues rouges © AQC

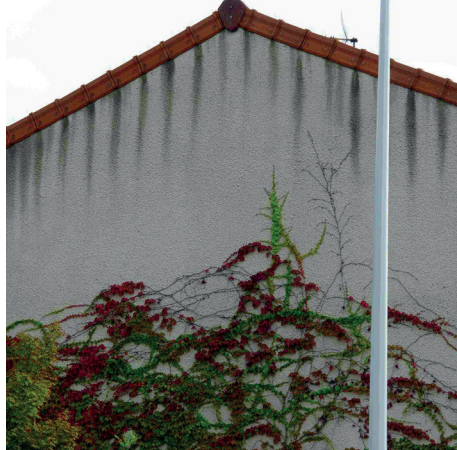
L'absence de débord de toit provoque une humidification importante de l'enduit au droit des joints des tuiles de rive.
