# TECHNIQUE DES VOILES PAR PASSES

Retrouvez l'ensemble des  
*Fiches pathologie bâtiment* sur :  
<https://qualiteconstruction.com>

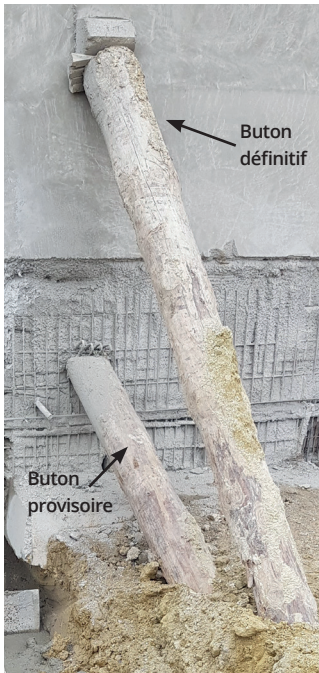
Exemple de mise en place de buton définitif (passe terminée) et provisoire (passe en cours de bétonnage).  
(Source : *Recommandations pour la conception, le dimensionnement, l'exécution et le contrôle de la technique des voiles par passes* du CFMS (septembre 2023))

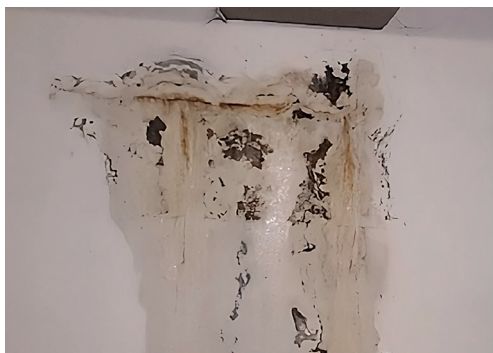
Infiltration dans le parking enterré au droit des reprises de bétonnage des appuis des butons.

- Après livraison des niveaux enterrés, les infiltrations constatées peuvent trouver leur origine dans les reprises de bétonnage au niveau des sabots en béton de maintien du butonnage provisoire situés en paroi ou radier. Il y a également des possibilités d'infiltrations entre deux passes adjacentes. Dans tous les cas, il s'agit d'un défaut de piochage du béton entre deux passes.

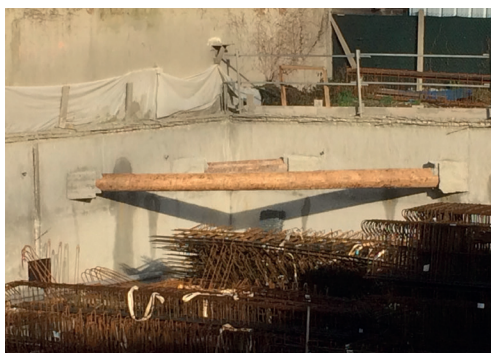
Mise en place de buton horizontaux avec réalisation des sabots de maintien

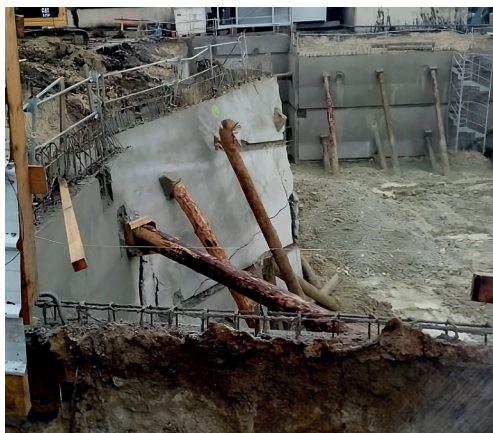
Déplacement de la paroi en voiles par passes vu côté fouille (ventre et fissurations du béton) et vue côté rue.

- La cause prépondérante des sinistres est l'ouverture de passes trop importante. La cohésion des sols permet de mobiliser un effet de voûte limité dans le temps.

- Lorsque le sol est mobilisé sur une ouverture trop importante, celui-ci ne permet pas de garantir à la paroi la stabilité nécessaire durant la mise en place du béton projeté.
