# DÉSORDRES SUR PAREMENTS DE BARDAGES EN BOIS NATUREL

Cette fiche traite des bardages en bois naturels sur maisons individuelles, collectifs et tertiaires. Elle ne concerne pas les végétations et vêtements.

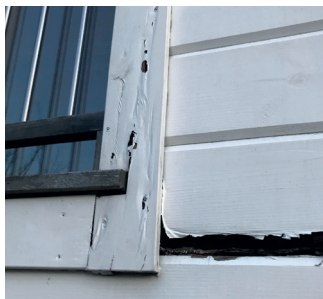
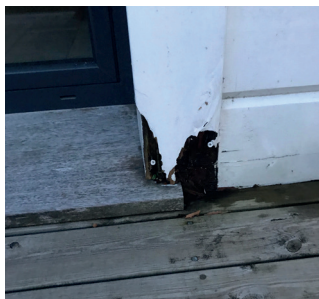
Défaut de ventilation et de garde à l'eau du bardage bois entraînant une dégradation des bois et du revêtement. Présence d'un piège à eau entre l'appui de fenêtre et le tableau.

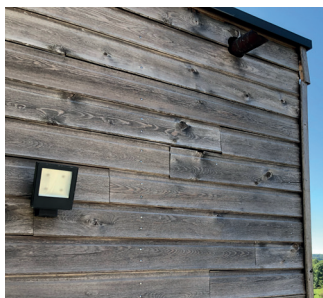
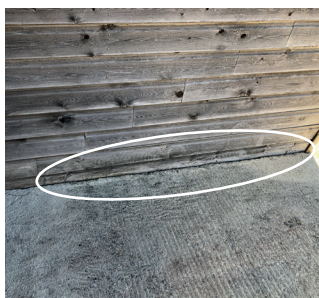
Gauchissement de lame de bardage dû à l'absence de ventilation et aux nombreux défauts du bois naturel.

Obturation de la lame d'air en partie basse par la terrasse béton et garde à l'eau non respectée.

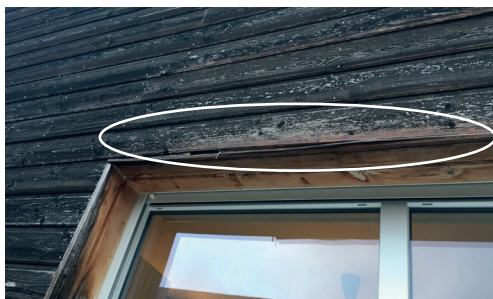
Dégradation du bardage au niveau d'un point singulier : Pièce d'encadrement exposée en linteau et au contact du bardage. Absence de rejet d'eau, nombre de fixation insuffisant, de ventilation (stagnation d'eau consécutive).

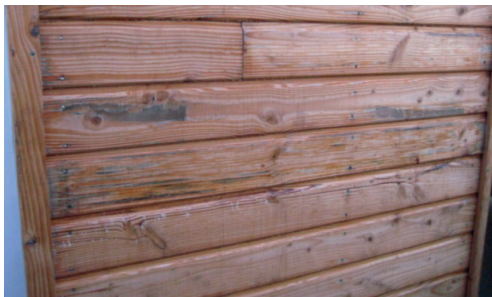
Désordres esthétiques sur lame de bardage en douglas lasurée dont le film s'est déchiré suite à des déformations du bois. Présence de nombreux nœuds, exsudation de poches de résine.

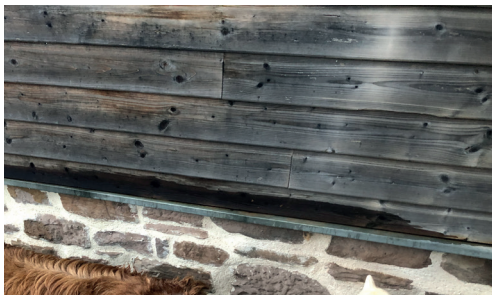
Insuffisance de section de ventilation en partie basse du bardage.

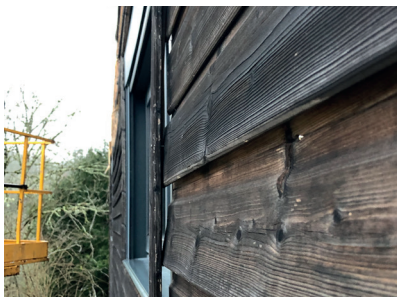
Absence/insuffisance de ventilation et impact sur le gauchissement des lames avec en sus un problème de fixations insuffisantes par rapport à la largeur de lame.
