# DÉSORDRES DES FONDATIONS PROFONDES PAR PIEUX

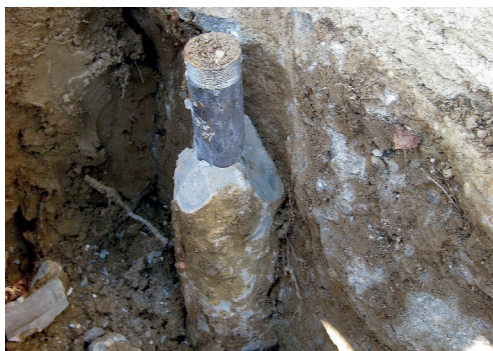
Photo © DR - AQC

L'excentrement du pieu de fondation entraîne des efforts obliques lors de la répartition des charges, pouvant affecter la résistance de la fondation.

- Pieu exécuté avec une inclinaison excessive par rapport à la verticale (ex : déviation du forage suite à la traversée de bloc).
- Écart excessif entre l'implantation théorique et la position réelle d'un pieu, la charge verticale descendant sur ce pieu étant excentrée. Un excentrement dépassant le huitième du diamètre du pieu fait que sa section n'est plus entièrement comprimée. Elle est alors le siège d'efforts en traction. Il y a alors lieu de tenir compte de ce phénomène (ex : par des longrines de redressement).

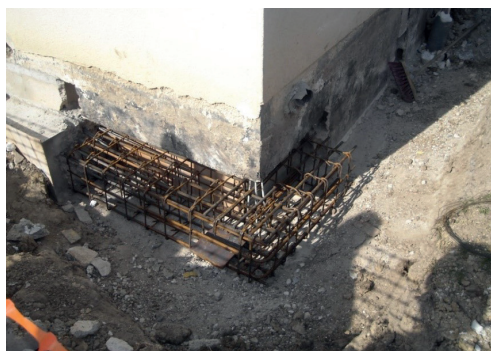
Photo © DR - AQC

Le sinistre peut être causé par une mauvaise liaison entre le pieu et la longrine en raison d'une discontinuité dans le ferrailage.
