# EFFONDREMENT DE MURS DE SOUTÈNEMENT EN MAÇONNERIE

## 1. LE CONSTAT

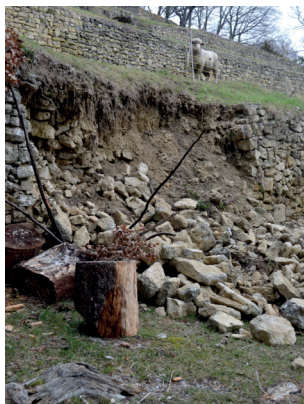
Mur ancien de soutènement en pierre sèche (ou hourdé à la terre) : éboulement dû à une surcharge d'exploitation sur la plateforme au-dessus

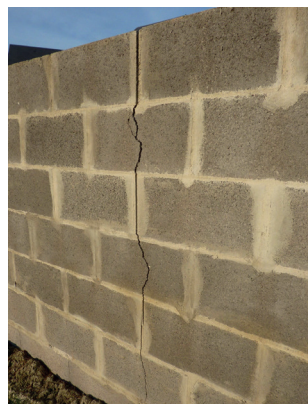
Mur en blocs de ciment creux : fissuration importante avec désaffleurement (risque d'effondrement) dû à l'absence de chaînage et plus généralement à l'inadéquation de ce type de mur non armé en usage de soutènement (non traité par l'Eurocode 6 partie 3).

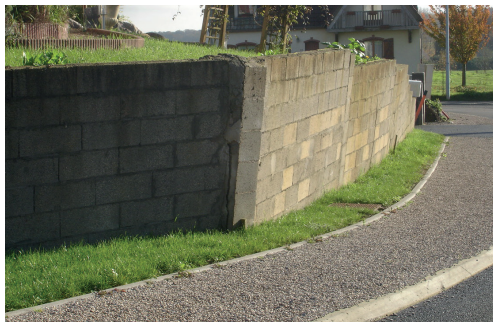
Mur en maçonnerie béton : basculement important (risque d'effondrement) dû à l'absence totale de drainage à la fois vertical et horizontal.

- Apporter un soin particulier à la réalisation du drainage (positionnement par rapport aux fondations, pente, orientation des fentes du drain, présence de géotextile, remblaiement par couches successives) et des barbacanes afin d'éviter l'accumulation d'eau sur la face interne de la paroi. Les barbacanes permettent également d'alerter l'utilisateur sur un éventuel dysfonctionnement du drainage.
