# DÉSORDRES DES PISCINES PRIVATIVES

## 1. LE CONSTAT

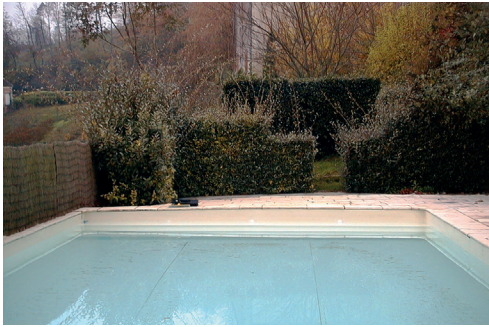
### Structure

La structure de la piscine constituée d'un radier en béton et de parois en blocs de béton a beaucoup souffert. La dépose de la membrane est nécessaire pour visualiser les défauts. La réparation a conduit à des travaux lourds : forage de micropieux venant soutenir le radier et coulage de parois en béton ancrées dans le radier.

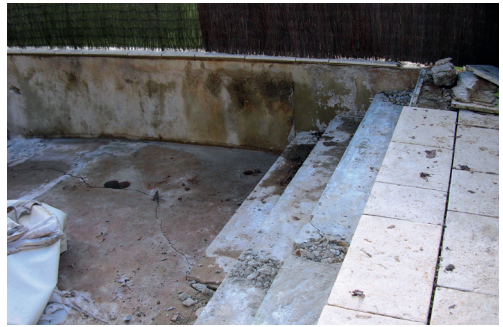
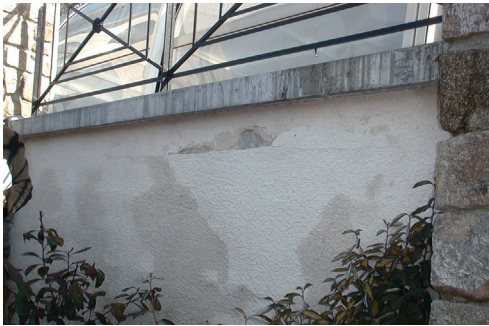
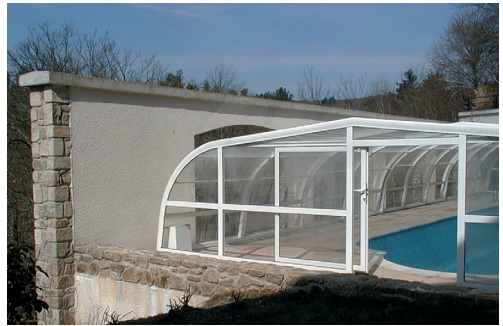
### Fuites

L'étanchéité de ce bassin ne donne pas satisfaction. L'enduit appliqué sur la face extérieure de l'ouvrage souffre de la situation. Les piscines étanchées par une membrane se révèlent généralement étanches. Les autres solutions disponibles sont de réalisation plus délicate.

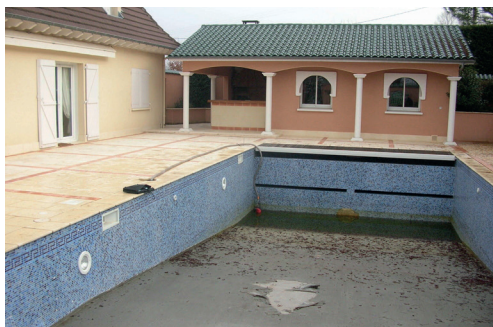
**Carrelage, résine**

L'étanchéité du fond de ce bassin a été réalisée avec un film de résine. Il se décolle à la suite de passages d'eau parasites. Le revêtement mural en pâte de verre souffre également de ces passages d'eau. Des travaux lourds de réparation ont dû être engagés, après assèchement du support et drainage extérieur.

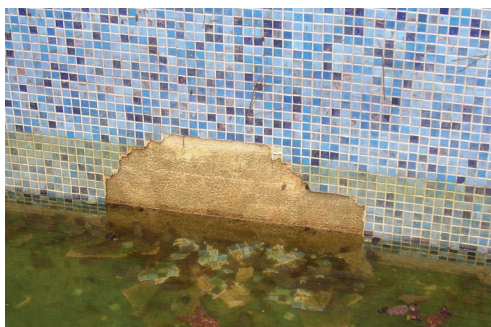
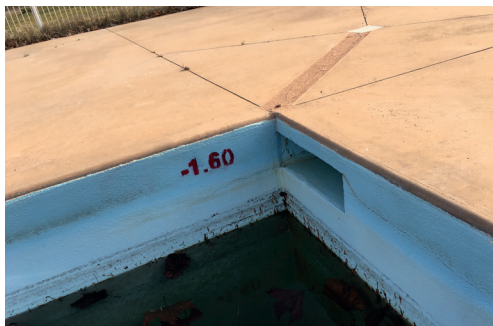
**Inadaptation du système d'étanchéité**

Application d'un revêtement sur les parois intérieures ne permettant pas de suppléer à l'apparition de fissures du support.
