# EFFONDREMENT DES TOITURES LÉGÈRES SOUS LE POIDS DE L'EAU

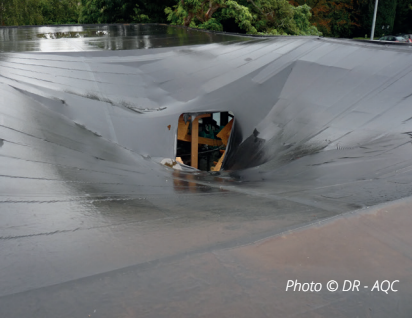
Toute stagnation anormale et imprévue d'eau initie inévitablement un phénomène itératif et irréversible qui

conduit à la ruine de la toiture : la création d'une flaque augmente la charge appliquée qui génère nécessairement une augmentation de la déformation et donc une aggravation de la flaque. La mise à jour du NF DTU 43.3 en 1995 puis en avril 2008 a permis, depuis lors, de sensibiliser les professionnels à ce problème majeur en précisant de façon plus explicite l'implantation, les nombres et positionnements des évacuations d'eau pluviale à mettre en œuvre. Ce constat concerne toutes les toitures avec étanchéité dont les éléments porteurs sont souples, c'est-à-dire non seulement les TAN mais aussi les panneaux à base de bois.

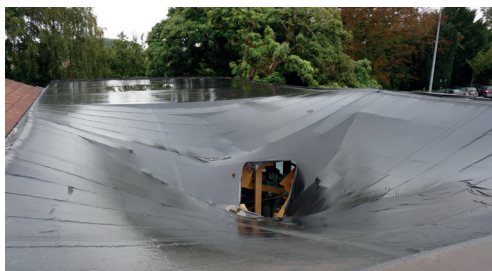
Si aucune action n'est exécutée pour inverser le phénomène, la stagnation d'eau s'amplifie, la charge sur la toiture augmente, le fléchissement augmente... La ruine de la toiture est irrémédiable.

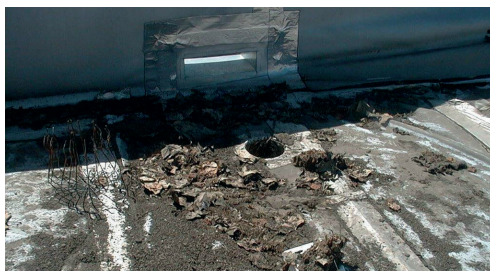
Absence d'entretien de la descente EP, partiellement obstruée par des morceaux de polystyrène, des feuilles de l'humus provenant de la décomposition des végétaux. L'absence d'une crapaudine entraînera en plus l'obstruction de la descente EP elle-même... L'accumulation de débris pourra même boucher le trop-plein destiné à alerter les utilisateurs du bâtiment d'un éventuel problème sur la toiture. Dans ce cas, le sinistre sera inévitable.

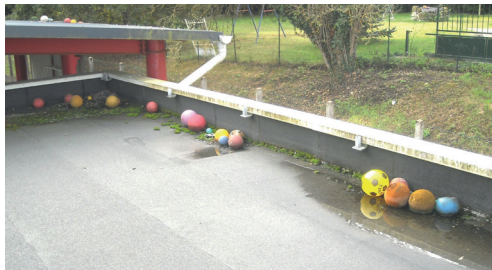
Le sinistre peut avoir des causes plus surprenantes... Et, pour ce bâtiment scolaire, ce ne sont pas seulement les feuilles des arbres aux alentours et la mousse dans la crapaudine qui seront à l'origine d'une éventuelle mise en charge de la toiture.
