SOULÈVEMENT DE DALLAGES À USAGE INDUSTRIEL

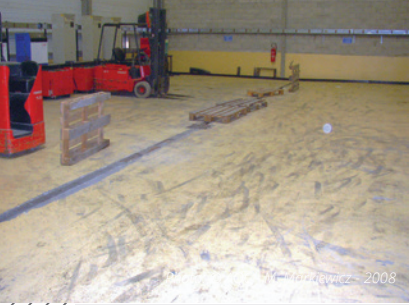
Soulèvement d'une partie du dallage, engendrant une fissuration linéaire (lézarde) sur toute la périphérie du dallage d'environ 1 cm.

Désaffleurement important entre les 2 parties du dallage en rive du bâtiment. La cause du soulèvement du dallage d'une surface de l'ordre de 300 000 m² est consécutive à l'utilisation d'une grave recyclée dont la teneur en sulfate (SO₄) est anormale, utilisée en couche de forme d'un dallage de bâtiment. Eu égard à l'évolution des dommages (le matériau sous dallage pour-suisant son gonflement), il sera nécessaire de démolir le dallage, de purger le matériau de la plateforme et de reconstruire le dallage. Le montant du sinistre est évalué à 300 000 € (Investigations : 35 000 €, travaux de remise en état 265 000 €). L'utilisation d'une grave non conforme en couche de forme sous le dallage en béton armé du bâtiment est à l'origine des dommages.

Les réparations sont lourdes et onéreuses, car il n'existe qu'une solution confortative : refaire le dallage, après enlèvement de la couche gonflante et substitution par des matériaux inertes.
