FUITE DE COUVERTURE DE GRANDS ÉLÉMENTS : TOITURE SÈCHE

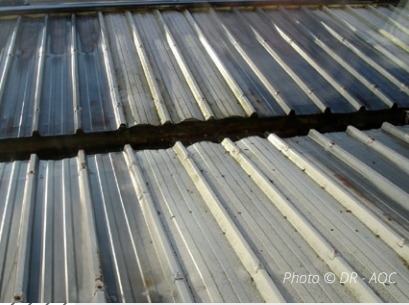
- Infiltrations aux raccords d'éléments
- Mise en charge des éléments de récupération d'eau, dont les chéneaux
- Risque de corrosion des chéneaux

Les défauts d'étanchéité entre les différents éléments composant une toiture peuvent survenir entre plaques elles-mêmes, entre plaques métalliques et plaques PRV (Polyester Renforcé de Verre), entre partie courante de la toiture et chéneaux et enfin entre partie courante et émergences (pénétration).

- d'une incompatibilité entre différents éléments assemblés, notamment le rythme des ondes ;
- d'un défaut d'entretien des chéneaux engorgés par des déchets végétaux : en effet, l'accumulation peut entraîner des débordements après obturation des écoulements ;
- d'une pente insuffisante des ché-

neaux favorisant la rétention des écoulements : la stagnation de l'eau peut provoquer la corrosion du métal jusqu'au percement ;

- d'un défaut de pose des éléments d'étanchéité aux pourtours des pénétrations, lanternes... Cela vise également l'étanchéité au droit des fixations de plaques par des vis auto-taraudeuses ;
- d'un défaut d'étanchéité aux recouvrements de plaques, pentes générales de toiture insuffisantes ainsi que longueur de recouvrement.

Soigner la conception de la couverture dans son ensemble en toutes connaissances des paramètres d'exposition : pluie, neige, vent, ensoleillement.

Y apporter les solutions techniques ciblées.
