EFFONDREMENT DES COUVERTURES LÉGÈRES SOUS LE POIDS DE L'EAU

1. LE CONSTAT

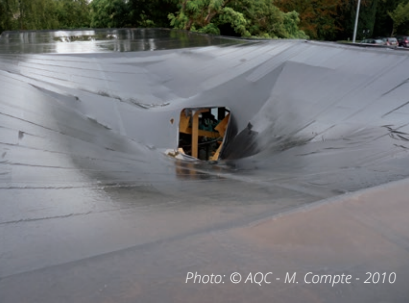
Le sinistre peut avoir des causes plus surprenantes... Et, pour ce bâtiment scolaire, ce ne sont pas seulement les feuilles des arbres aux alentours et la mousse dans la crapaudine qui seront à l'origine d'une éventuelle mise en charge de la toiture.
