INFILTRATIONS D'EAU PAR SEUIL DE PORTE-FENÊTRE

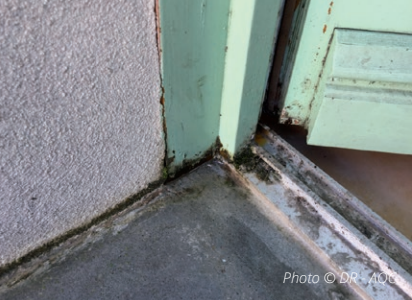
Les seuils de portes-fenêtres sont des ouvrages où les risques d'infiltrations sont importants, affectant aussi bien la pièce d'habitation attenante que l'étage inférieur.

Ces désordres représentent 3 % de la sinistralité totale. Les dommages vont de la simple flaque d'eau épisodique sur le carrelage à la dégradation des embellissements ou des cloisons en plâtre.

Ces infiltrations surviennent généralement par fort vent, car celui-ci rabat l'eau vers la menuiserie avec souvent un effet ascendant. Une évacuation insuffisamment rapide des eaux collectées par le balcon ou la terrasse peut aussi contribuer au désordre.

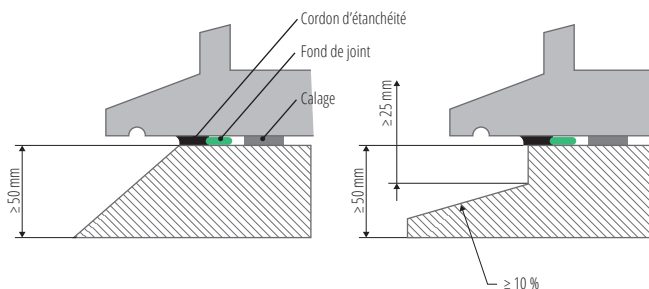
Le défaut d'étanchéité entre rejingot et pièce d'appui est la cause la plus fréquente

- une hauteur de rejingot suffisante (25 mm min) avec une pente de l'appui maçonné de 10 %. Les faces en contact doivent être régulières et horizontales afin de réduire l'interstice existant. Le rejingot doit se retourner en tableau d'une seule pièce (évitant ainsi la fissure fréquente de reprise de coulage), afin d'évacuer l'eau à l'extérieur du mur. (Voir schéma du DTU) ;
- la mise en place d'un cordon d'étanchéité entre le rejingot et la menuiserie. La continuité de ce cordon doit être parfaite et son épaisseur suffisante. Sa mise en place, avant pose de la menuiserie, permet de mieux en contrôler l'application. Mais, trop

souvent, ce calfeutrement est réalisé par extrusion rapide et sans fond de joint après la pose de la porte-fenêtre. Des vides, en particulier dans les angles, sont alors possibles, laissant l'eau passer.

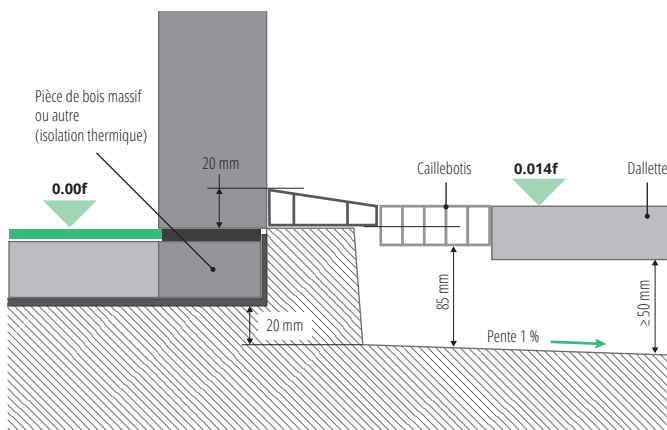
Attention ! Prendre en compte l'accessibilité des espaces privatifs extérieurs aux personnes handicapées ou à mobilité réduite

- Cela implique une adaptation de plusieurs ouvrages dont les balcons, loggias et terrasses privatifs. La hauteur du ressaut des seuils de menuiseries permettant l'accès à ces ouvrages doit être inférieure à 2 cm.
- Dès la conception générale de l'ouvrage, les solutions constructives permettant d'assurer l'accessibilité requise, mais aussi l'étanchéité des menuiseries, doivent être élaborées.
- Des solutions entraînent des modifications touchant plusieurs corps d'état. Une coordination accrue des équipes en charge des différents lots est de ce fait nécessaire.
