DÉGRADATIONS DES REVÊTEMENTS D'IMPERMÉABILITÉ DE FAÇADE

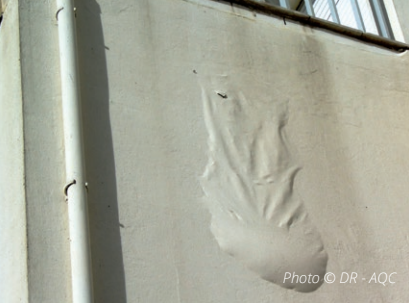
Décollement du revêtement en cours de généralisation par infiltration d'eau issue de la terrasse étanchée. L'eau s'est infiltrée au droit des relevés d'étanchéité et / ou des descentes EP de la terrasse. L'eau s'est ensuite diffusée dans le mur, générant le décollement du revêtement de façade.
