# STRUCTURES À RISQUES MULTIPLES : LES VÉRANDAS

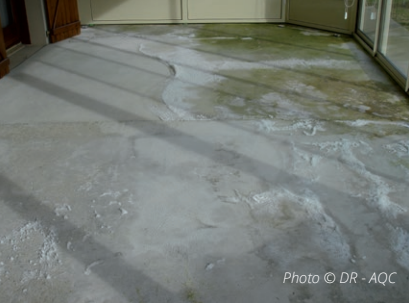
L'infiltration est due à un mauvais traitement de la liaison entre la véranda et l'existant. L'entablement à très faible pente crée une voie d'eau remontante en sous-couverture lors d'épisodes pluvieux et venteux. Un cloisir de fortune a été réalisé.
