DÉSORDRES SUR PEINTURES DE SOL

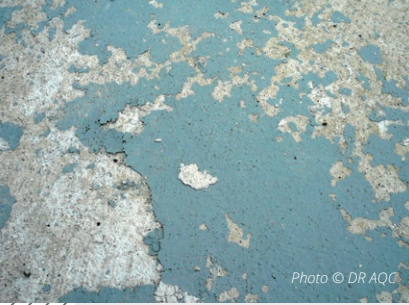
Les peintures de sol peuvent être le siège de divers désordres (décollements, craquelures, usure prématurée...) mettant en cause le choix du produit, sa mise en œuvre ou la qualité du support.

Décollement du film seul

La peinture se décolle en lambeaux, la face en contact avec le béton est propre. Une goutte d'eau posée sur le béton ne pénètre pas : la surface manque de porosité et est inapte à recevoir un revêtement de peinture.

Le film forme des cloques. L'humidité ne se mesure véritablement in situ que par la méthode de la bombe à carbure. La pose d'un film de polyane sur la dalle permet uniquement d'apprécier de façon empirique la présence ou l'absence d'humidité avant mise en peinture.

La peinture se décolle en lambeaux. On retrouve alors une fine couche de poussière collée à l'arrière du film de peinture.

Il convient de rappeler la bonne pratique suivante : vérifier la porosité du béton et sa perméabilité de surface ainsi de contrôler l'humidité du support.
