# INFILTRATIONS D'EAU PAR SEUIL DE PORTE-FENÊTRE

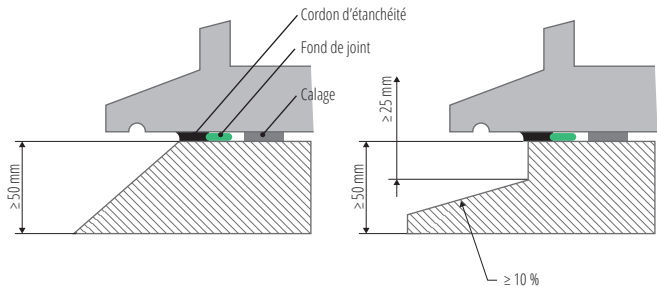
souvent, ce calfeutrement est réalisé par extrusion rapide et sans fond de joint après la pose de la porte-fenêtre. Des vides, en particulier dans les angles, sont alors possibles, laissant l'eau passer.

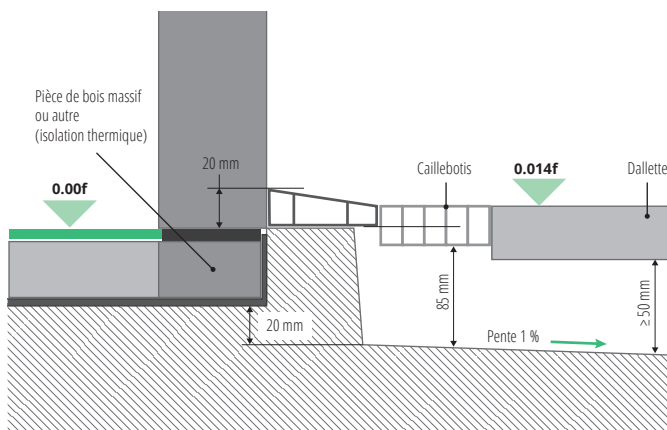
- Cela implique une adaptation de plusieurs ouvrages dont les balcons, loggias et terrasses privatifs. La hauteur du ressaut des seuils de menuiseries permettant l'accès à ces ouvrages doit être inférieure à 2 cm.
- Dès la conception générale de l'ouvrage, les solutions constructives permettant d'assurer l'accessibilité requise, mais aussi l'étanchéité des menuiseries, doivent être élaborées.
- Des solutions entraînent des modifications touchant plusieurs corps d'état. Une coordination accrue des équipes en charge des différents lots est de ce fait nécessaire.
