RÉSEAUX HYDRAULIQUES PRIVATIFS INTÉRIEURS : POINTS DE VIGILANCE

Ce document a été réalisé par Messieurs Daniel Oisel et Brahim Bayri
du réseau Stelliant Expertise.

AVANT-PROPOS

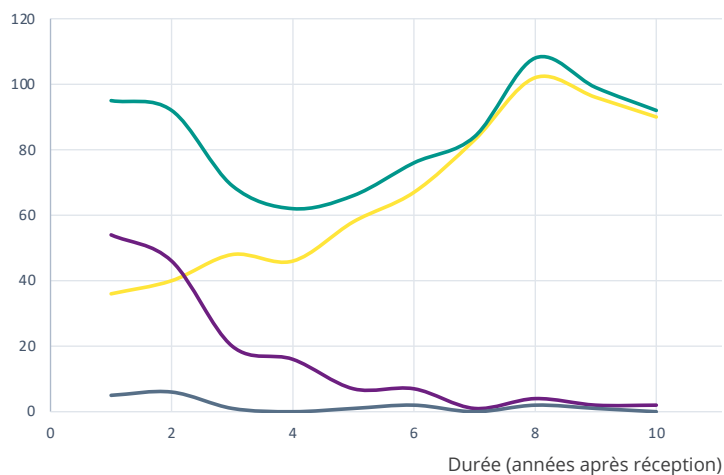
On constate une augmentation du nombre de sinistres dans le temps sur les canalisations, alors que les sinistres concernant les accessoires diminuent.

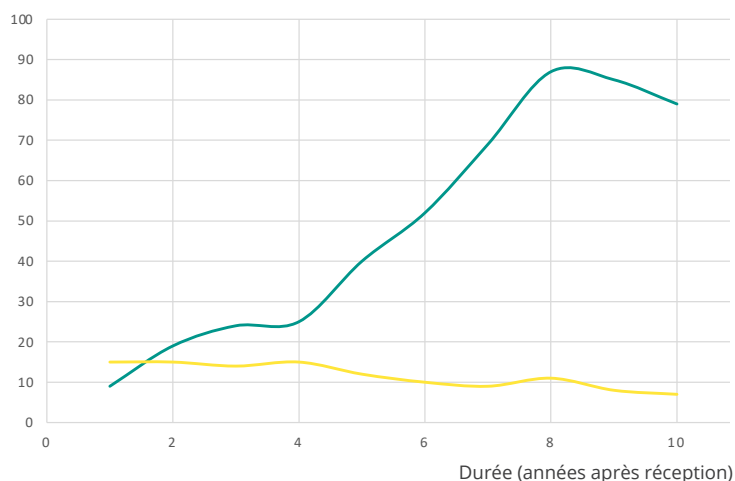
Sur l'échantillon analysé, on constate que le nombre de sinistres apparus en première année sur les réseaux en cuivre est inférieur à celui affectant les réseaux en PER.

Le nombre de sinistres sur le cuivre ne cesse ensuite de croître avec le temps pour atteindre un maximum en 8^e année après réception. Le nombre de sinistres sur le PER décroît légèrement, mais régulièrement avec le temps. Les courbes se croisent après la première année.

Ce constat démontre clairement la tendance évolutive des sinistres sur le cuivre et met en évidence le côté progressif correspondant à la corrosion des réseaux.

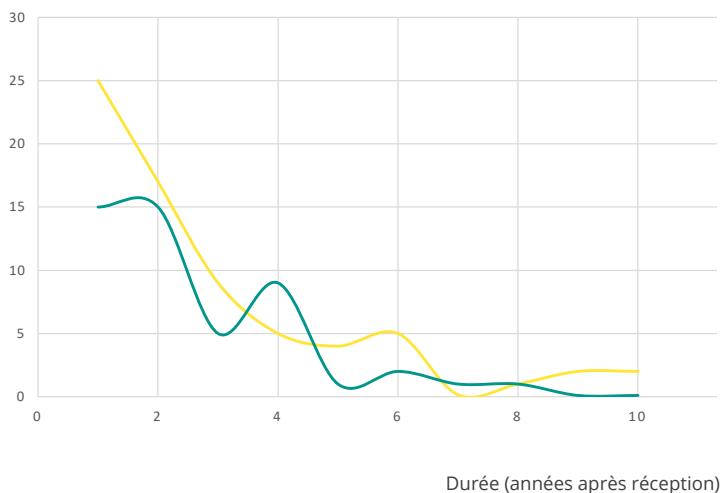
En moyenne, les sinistres sur les accessoires sont 25 fois plus élevés pendant les deux premières années que lors des deux dernières de la période d'assurance décennale.

Cette évolution de la sinistralité tend à montrer que la pathologie relève d'un défaut présent à l'origine, c'est-à-dire d'un défaut de produit ou de pose.
