REMONTÉES CAPILLAIRES

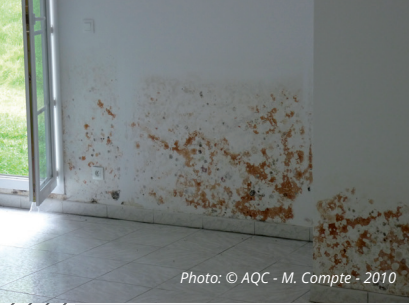
On observe en façade des traces frangées ou ondulées qui peuvent s'élever à plusieurs mètres au-dessus du sol. La partie de façade située en dessous de ces traces est généralement plus sombre que la partie de façade située au-dessus et saturée d'humidité. Dans les cas extrêmes, les enduits et peintures de façade se décollent et laissent apparaître du salpêtre. L'humidité, aussi bien à l'intérieur qu'à l'extérieur,

entraîne l'apparition de salpêtre, des moisissures, le décolllement des revêtements et le pourrissement des pièces de bois qui sont au contact.

Réaliser une arase étanche rigoureusement continue sur tous les murs porteurs, disposée 5 cm ou 15 cm au-dessus de tous les sols extérieurs, avec des matériaux étanches, selon les prescriptions de la *norme NF DTU 20.1*.

NB : en cas d'enduit extérieur, son arase inférieure doit être positionnée au-dessus de la coupure de capillarité, sauf si l'enduit est conçu pour un emploi jusqu'au sol.
