# CORROSION DES ARMATURES DU BÉTON ARMÉ EN FAÇADES DES BÂTIMENTS

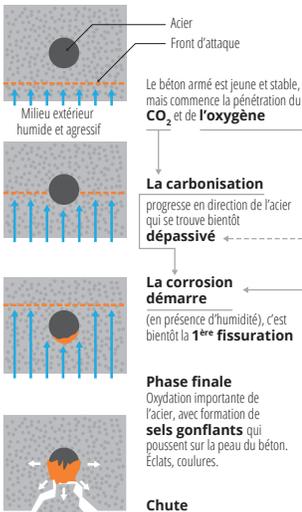
#### LES PHASES DE DÉGRADATION DU BÉTON ARMÉ

Elle peut être due à la composition du béton (mauvais rapport entre le sable et les gravillons par exemple, excès d'eau, ...) ou bien à des insuffisances de vibration du béton au sein du coffrage.

la porosité. Ainsi, par un temps sec et chaud, une dessiccation rapide du béton jeune, dont la surface n'a pas été protégée par un produit de cure approprié, peut être à l'origine d'une porosité excessive du matériau.
