FISSURATION ET EFFONDREMENT DE BALCONS

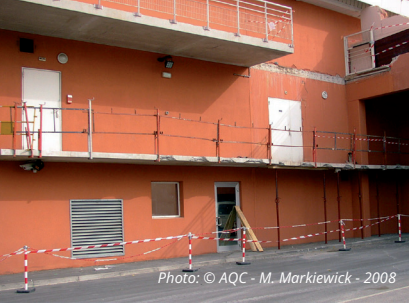
1. LE CONSTAT

La pathologie des balcons regroupe deux familles de désordres :

- les désordres structurels avec des conséquences importantes pouvant aller jusqu'à la rupture ;
- la seconde famille regroupe de nombreux désordres aux conséquences moins graves :
 - les fissurations secondaires,
 - les éclatements des nez de balcons,
 - la présence d'efflorescence et de stalactites en sous-face,
 - les infiltrations au travers de la dalle au droit de la façade ou au travers des seuils de portes-fenêtres.
